漫画安全

——电力生产事故案例警示图册

北京中电方大科技股份有限公司 组编

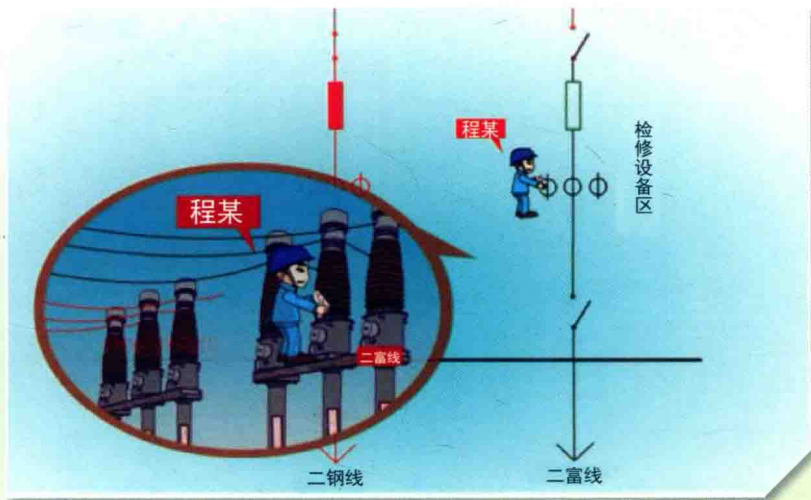
1

某发电厂变电班按计划进行110kV外母线、二富线互感器绝缘子清扫工作

某年6月9日,某发电厂变电站按计划进行110kV外母线,二富线互感器绝缘子清扫工作。原工作票上的负责人程某因家中有事,改由王某担任负责人,并未履行变更手续。在开始工作时,工作地点没有按工作票要求设围栏、悬挂警告标志。王某分配潘某擦二富线的立瓶绝缘子,但潘某未核对设备名称,误登运行中的二富线间隔的B相立瓶绝缘子架构,由于左手拿着湿布引起放电,衣服着火,从2.5m高处坠落身亡。

未经工作票签发人同意,擅自变更工作负责人。违反了“非特殊情况不得变更工作负责人,如确需变更工作负责人应由工作票签发人同意并通知工作许可人,工作许可人将变动情况记录在工作票上,工作负责人允许变更一次。原、现工作负责人应对工作任务和安全措施进行交接”的规定。本案例中变更工作负责人既未经工作票签发人同意,同时在履行变更手续时也存在代签的现象,属严重违章行为。

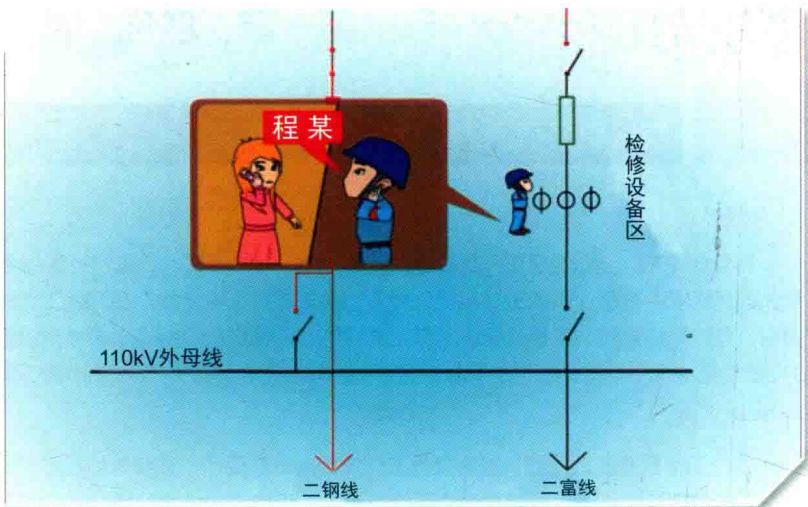
2

原工作票上的负责人程某因家中有事，改由王某担任负责人，并未履行变更手续

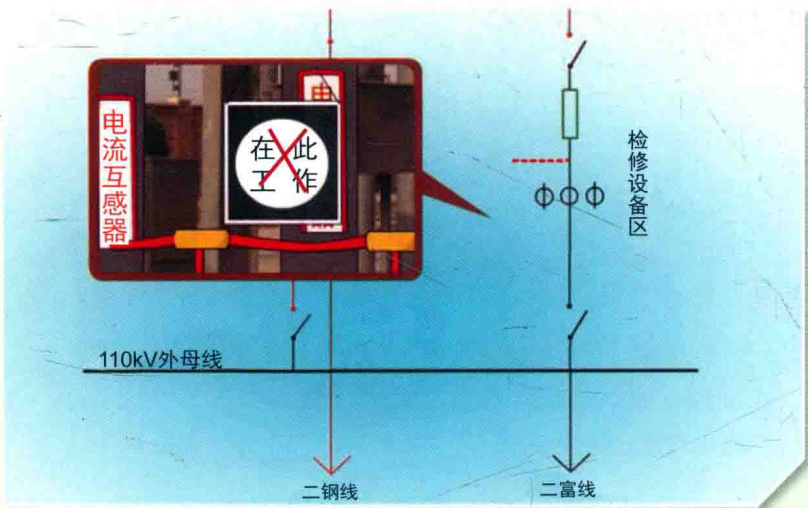
3

工作地点没有按工作票要求设围栏，悬挂警告标志

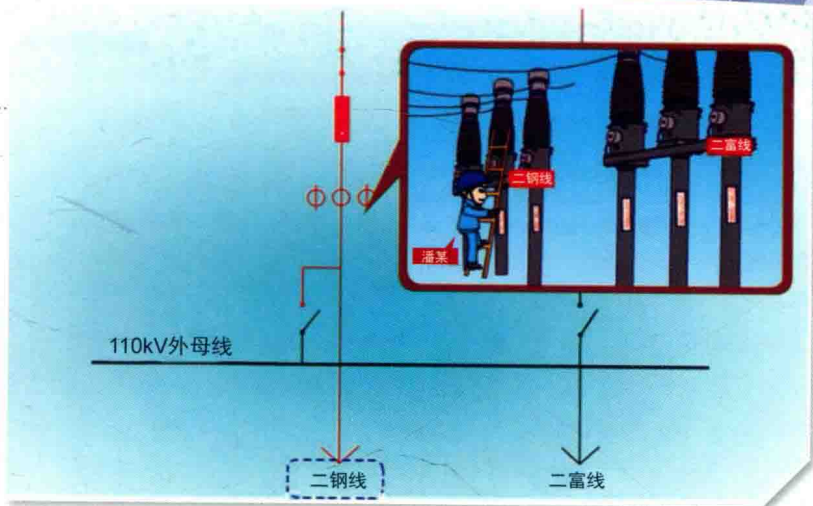
4

王某分配潘某擦二富线的立瓶绝缘子，但潘某未核对设备名称，误登运行中的二钢线间隔的B相立瓶绝缘子构架

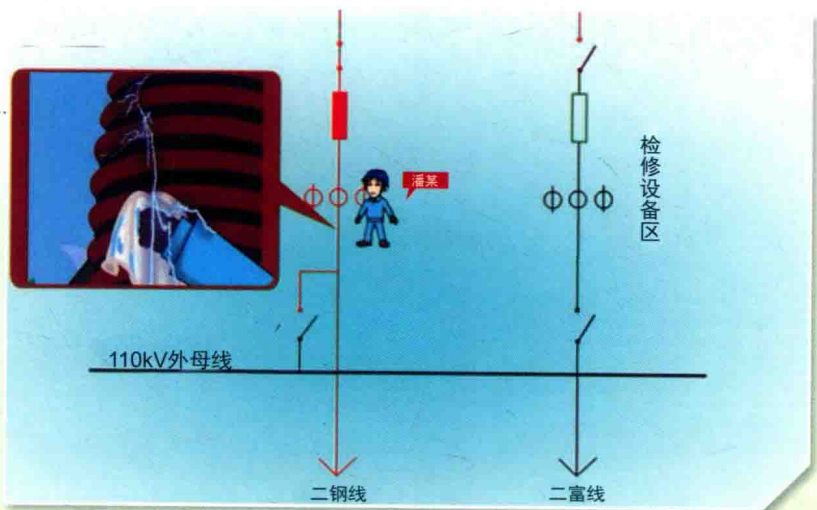
5

潘某由于左手拿着湿布引起放电，衣服着火，从2.5m高处坠落身亡

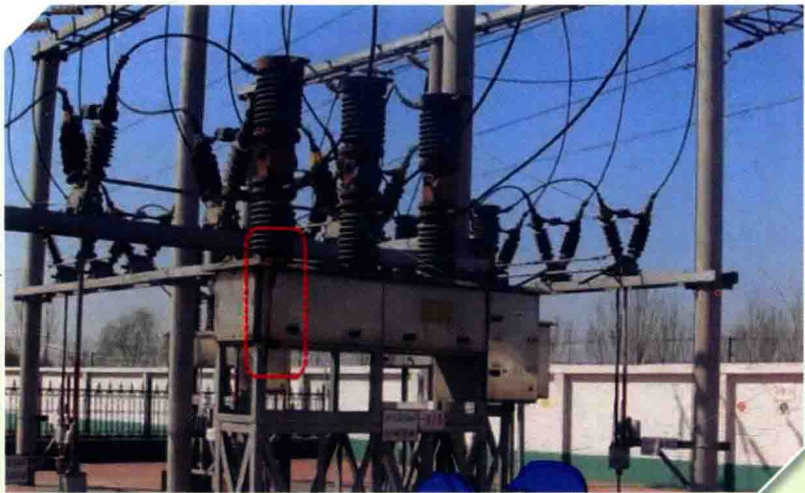
1

发现35kV海乙线6314
断路器C相外壳下部有
油渍

某热电厂变电班检修人员刘某、梁某二人在检查设备漏泄点过程中，发现35kV海乙线6314断路器C相外壳下部有油渍，怀疑该开关（断路器）C相放油门漏油，于是刘某登上断路器支架作进一步检查，由于人与带电设备的距离小于安全距离，感应电将刘某右手严重灼伤，经紧急送往医院抢救，刘某右手臂上段施行截肢，构成一起人身重伤事故。

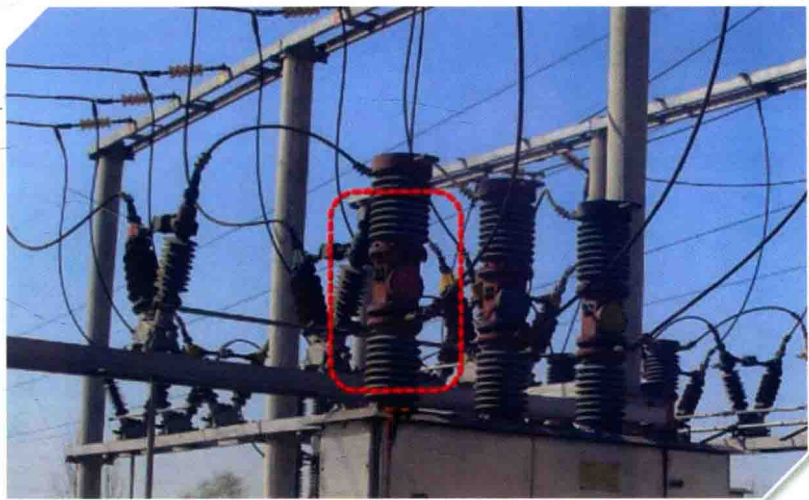
2

怀疑该断路器C相
放油门漏油

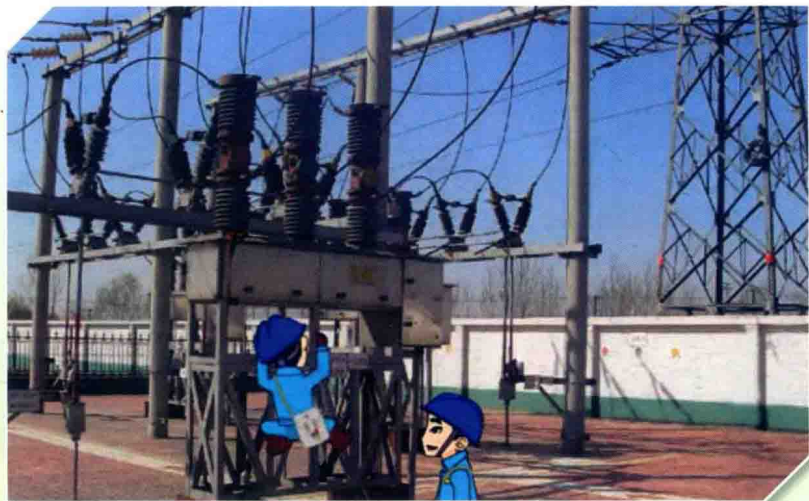
3

于是刘某登上断路
器支架作进一步检查

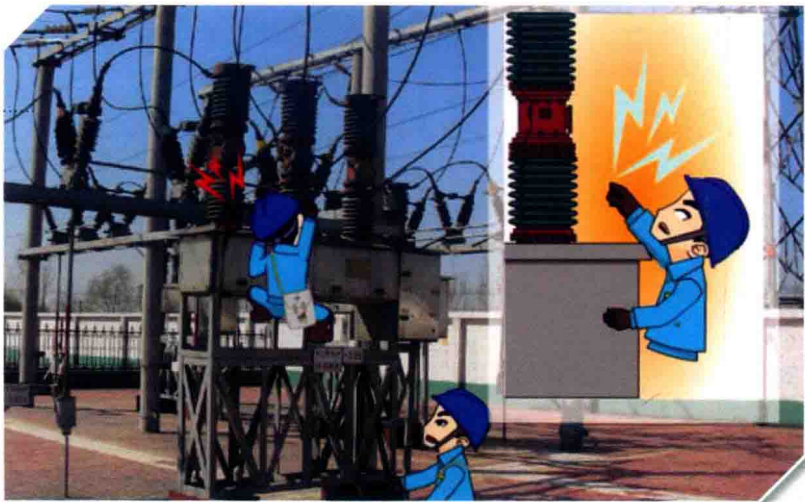
4

由于人与带电设备的距离小于安全距离，
刘某右手被灼伤

（1）工作麻痹大意，不遵守安全距离。检修人员在登上断路器时麻痹大意，没有注意自身与带电设备的安全距离，是本次事故的直接原因。

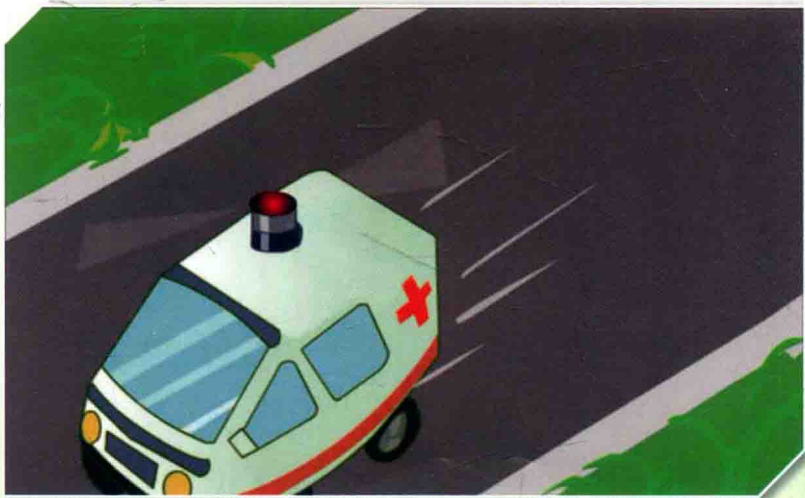
5

紧急送往医院抢救

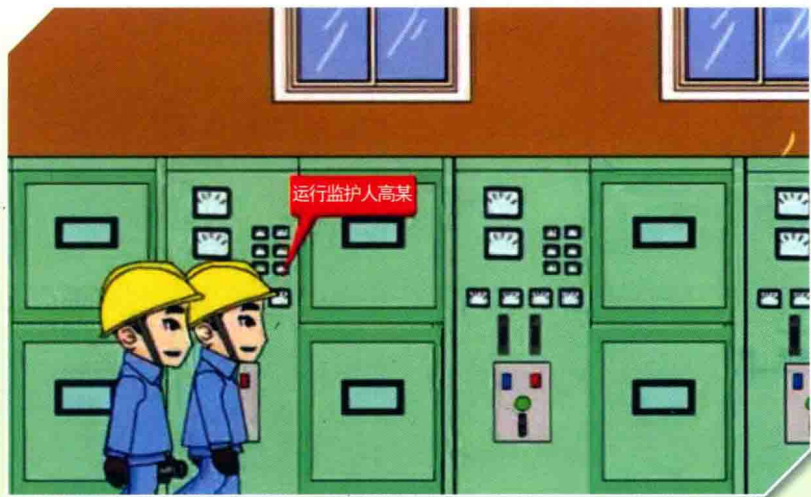
1

某厂运行监护人高某、操作人贾某准备测量380V电动机绝缘电阻

某年5月28日中午,某厂运行监护人高某、操作人贾某准备测量380V电动机绝缘电阻,测量前需先验电,监护人高某在电源开关柜用验电笔验电时,验电笔不亮(设备确已停电)。二人怀疑验电笔有问题,为了确认验电笔好坏,二人到另一带电的开关柜进行验证。操作人贾某站在侧面用手电筒照亮,监护人高某验电,当验电笔伸向开关柜内时,验电笔金属部分与柜体接触,对地短路放电,弧光灼伤二人。

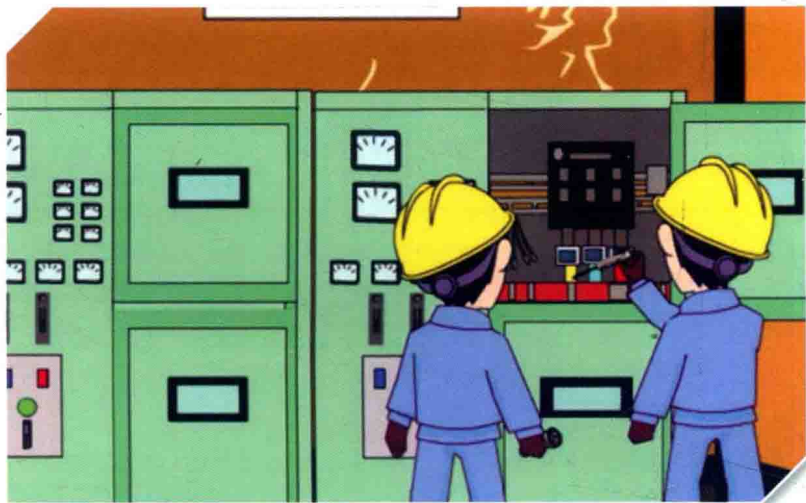
2

监护人高某在电源
开关柜用验电笔验电

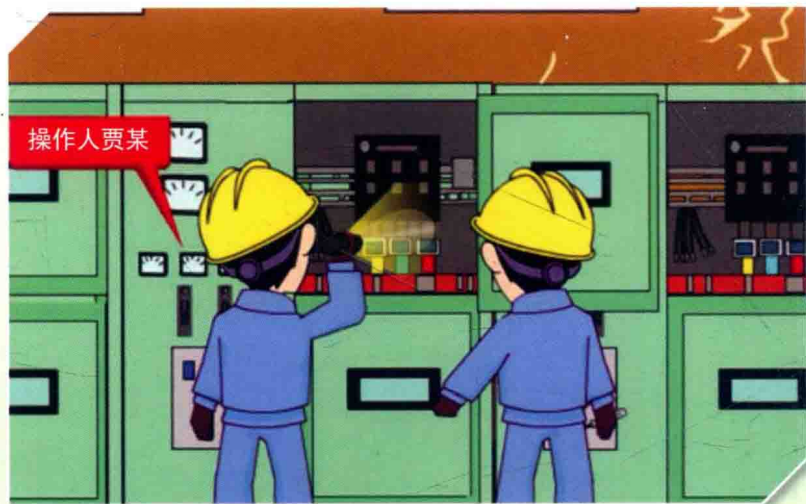
3

操作人贾某站在侧
面用手电筒照亮

(1) 监护人严重违章直接操作,违反《电力安全工作规程(热力与机械部分)》“带电作业应设专责监护人,监护人不得直接操作。”的规定。

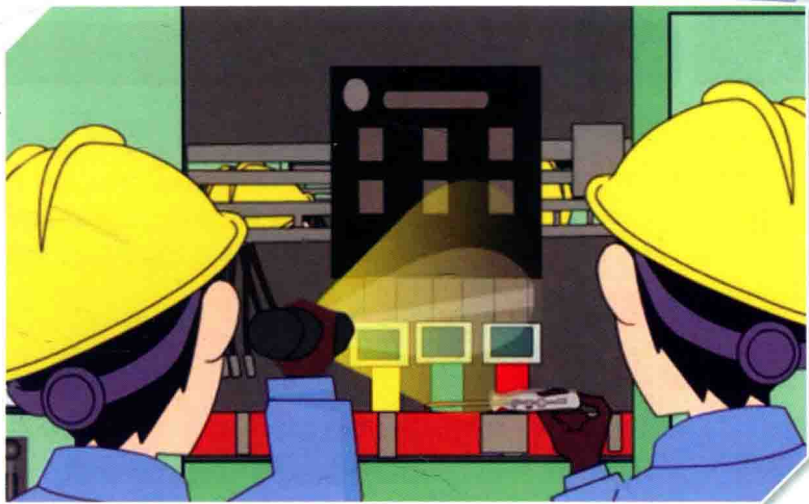
4

验电笔金属部分与
柜体接触

(3) 验电方式不当,验电笔金属部分与柜体接触。

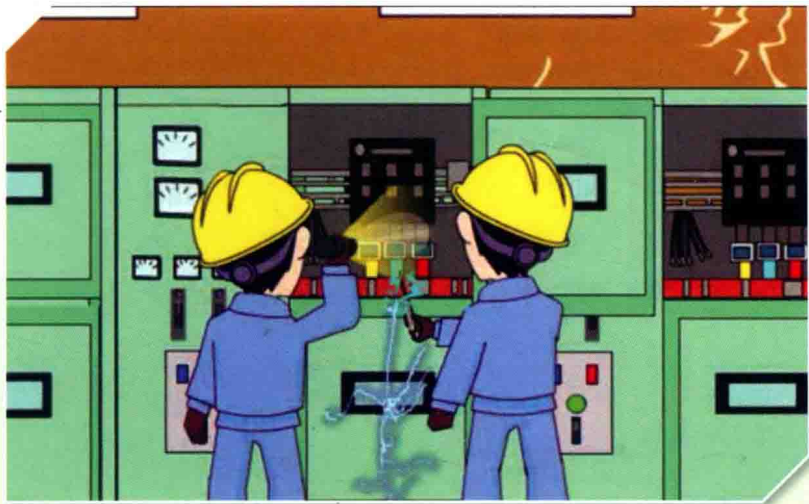
5

对地短路放电

(2) 严重违章,扩大验电范围,擅自在其他开关柜验电,违反《电力安全工作规程(热力与机械部分)》不准靠近或接触任何有电设备的带电部分。

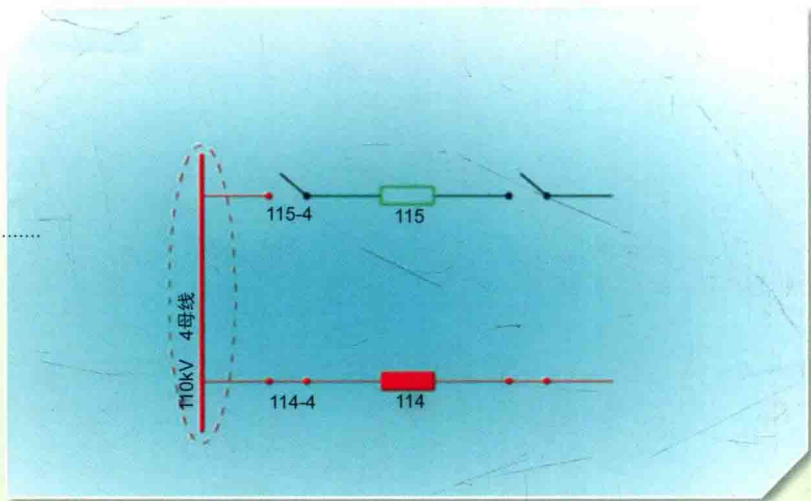
1

某厂进行110kV 4
母线清扫、115断路器换
油工作

某日下午，某厂进行110kV 4母线清扫、115开关换油工作。电气主任擅自扩大工作范围，决定清扫115-4隔离开关，不仅未办理工作票，而且错将梯子移至带电的114-4隔离开关处，同时摘掉114-4隔离开关处的“止步，高压危险”警示牌。检修工到现场后，也未核对隔离开关的编号，登上带电隔离开关，电弧烧伤致死。
