● 魏义铭 李明 著

豫西古代建筑 历史信息的数字化保护与思考

2.1 陕县安国寺附属建筑传统勘察与修缮做法

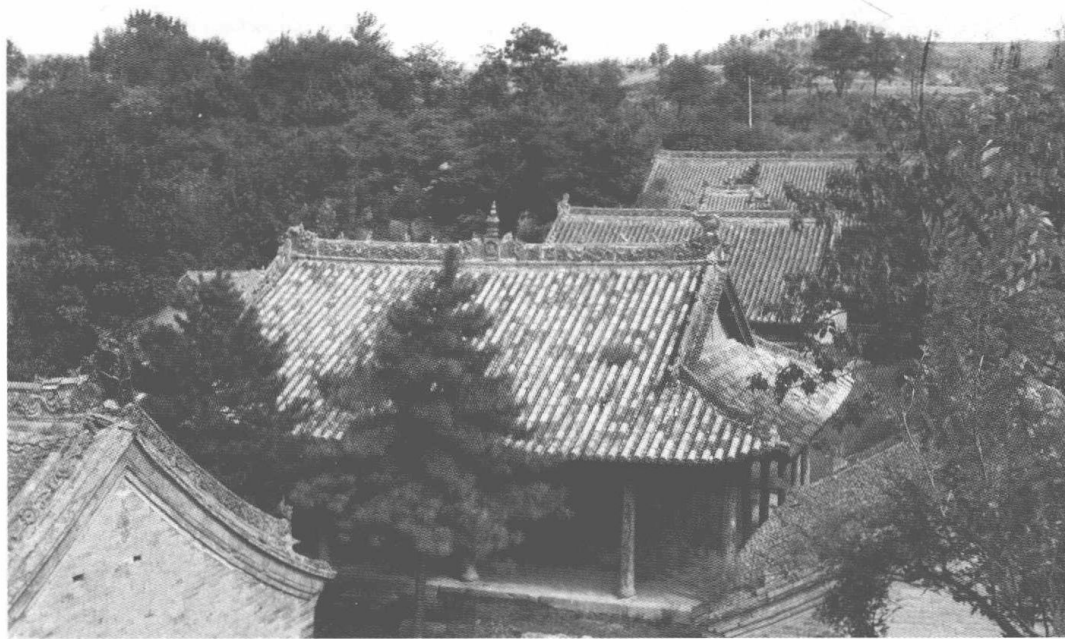
图 2.1.1 安国寺全景

陕县安国寺(图 2.1.1),俗称琉璃寺,又名兴国万寿寺,位于河南省三门峡市陕州区(原陕县)西李村乡元上村。安国寺主体建筑群坐北朝南,以山门和火墙门楼(图 2.1.2)为中轴线,由南向北逐级递升。整个寺院以火墙为界分为前后两处院落。前院包括山门和前、中、后佛殿三重,配殿五座,钟楼一座;后院有佛殿一重,寺院东北处有附属建筑火神殿一座,方丈院一座。整个寺院布局严谨,错落有致,是豫西地区现存规模较大且保存比较完整的一处古代建筑群。寺院外有塔林遗址一处,地表无存。

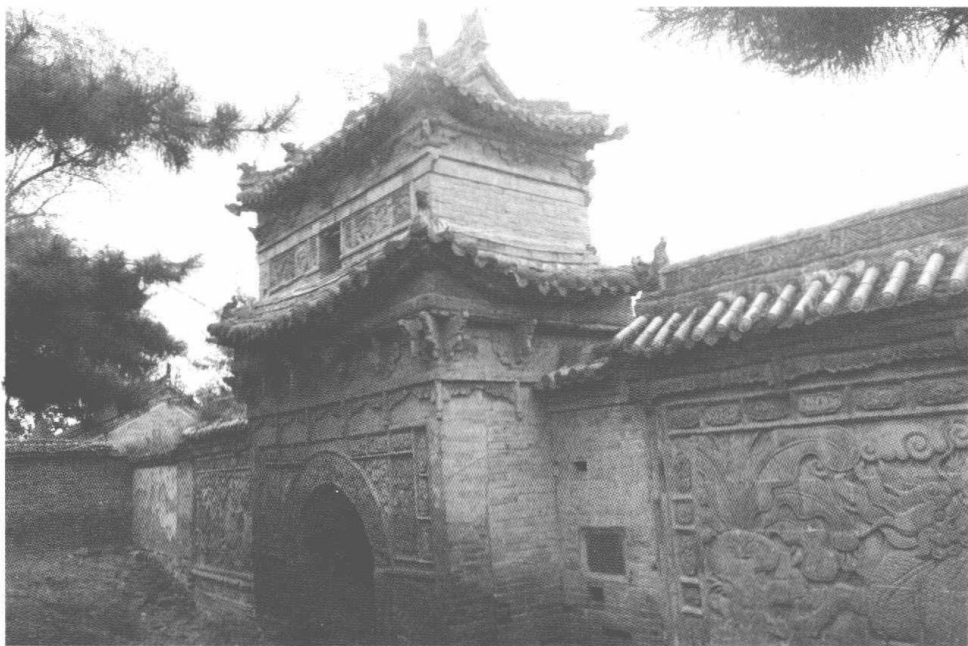
图 2.1.2 安国寺火墙门楼

安国寺建筑上的木雕、砖雕数量繁多,而且保存比较完整。例如,正殿檐枋下的木雕,采用三层透雕工艺,对研究豫西的木雕艺术具有很高的参考价值;火墙门楼上的砖雕,不仅数量多,而且雕法精湛、图案繁缛、体裁多样,其高超的砖雕艺术为豫西所少见。此外,中殿的斗拱硕大等营造做法,对豫西地区古代砖木建筑史的研究具有较高价值。
