岩土工程抗震大型复杂试验设计理论及关键技术应用

框架锚索及其组合支护结构 加固边坡的地震动特性研究

付晓 马洪生 张建经 ● 编著

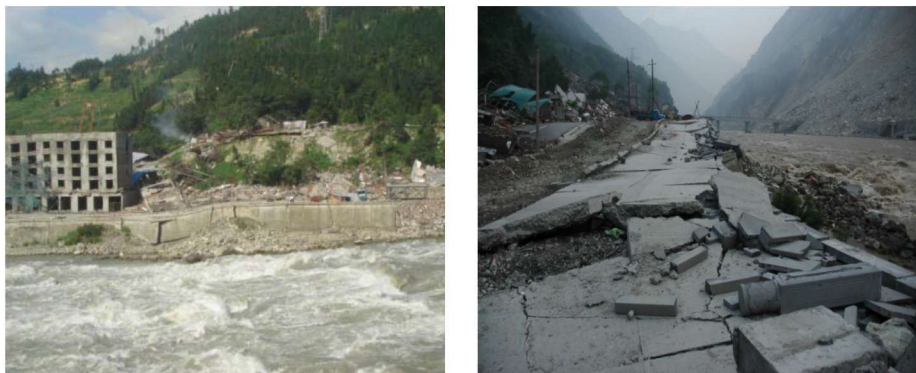
图 1.2 原水平状的路面抬高 3 m、右旋 1 m 破坏

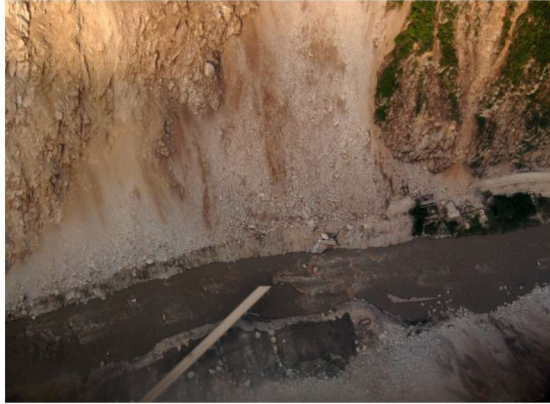
图 1.3 崩塌砸断桥梁、掩埋路基

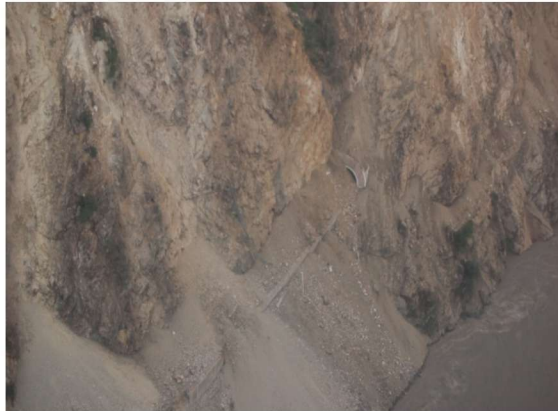
图 1.4 隧道洞口及路基震害

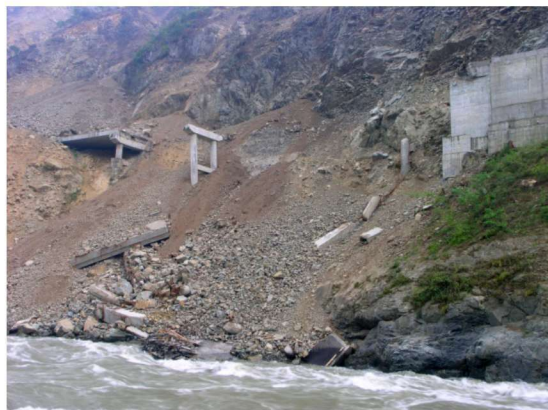
图 1.6 崩塌砸断桥梁

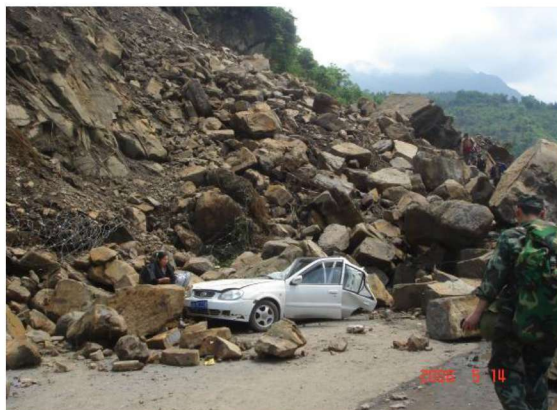
图 1.7 落石砸坏车辆、掩埋路面

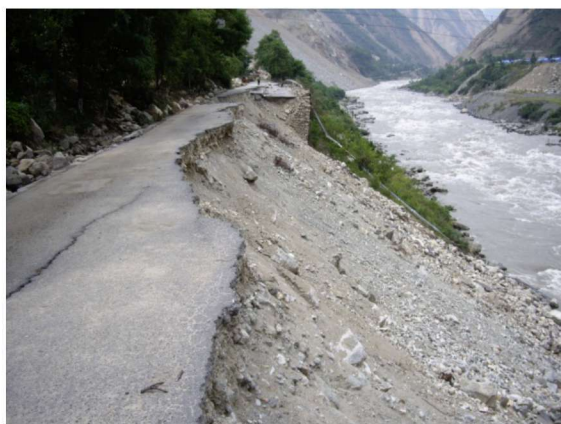
图 1.8 路基坍塌

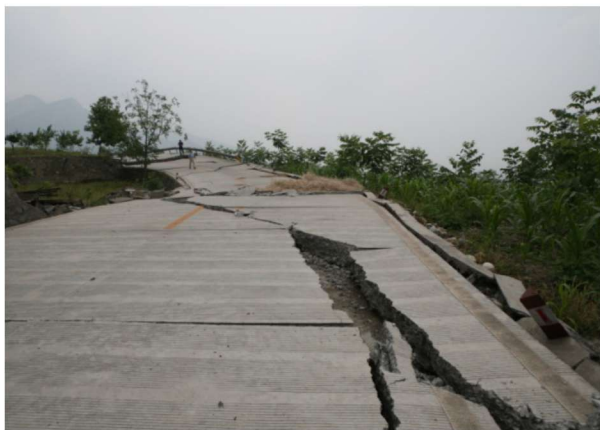
图 1.9 路基滑动路面破坏

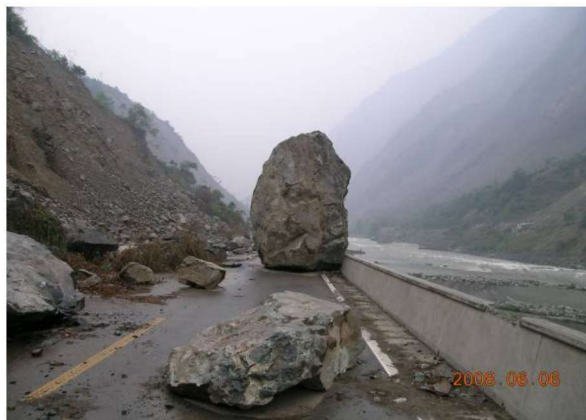
图 1.10 被巨石砸坏的路面

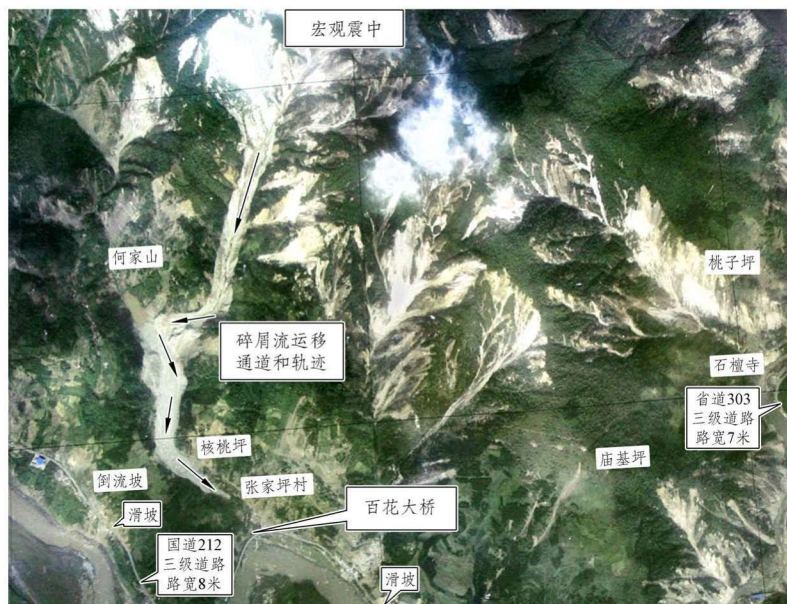
图 1.13 汶川地震宏观震中及碎屑流

映秀牛眠沟为“5·12”汶川地震的宏观震中，地震直接引发山体破碎形成大量岩体碎屑流，并沿沟道刮铲、碰撞、下泄，松散物质一直堆积于牛眠沟沟口，具体见图 1.12 ~ 图 1.14 所示。

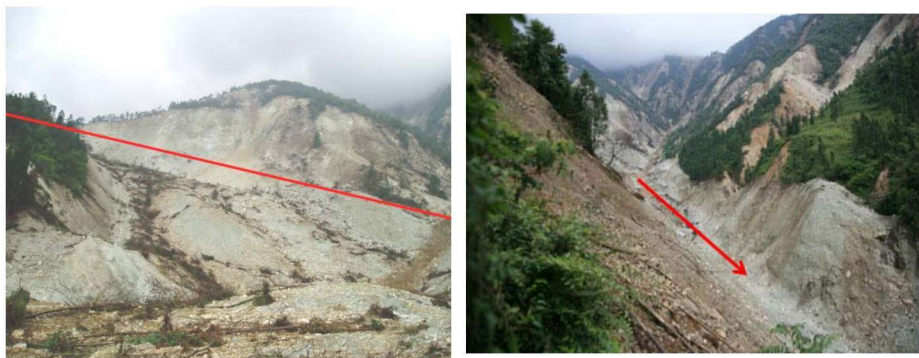
(a) 宏观震中 (线条为发震断裂示意)

(b) 碎屑流沿沟道下泄

图 1.14 汶川地震震中震害 (崩塌碎屑流) 现场照片
