第一章 岩土文物建筑的主要病害

第一节 自然营力作用于文物建筑而产生的病害

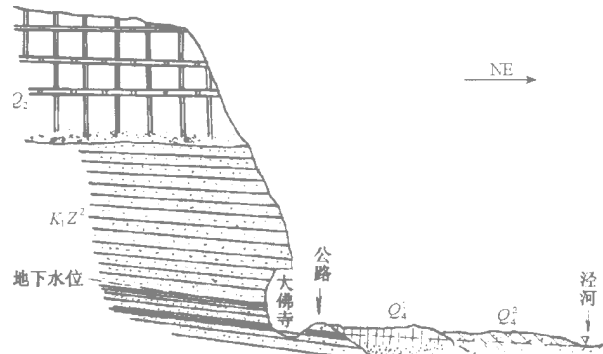
陕西彬县大佛寺的后壁切穿了一个砂岩含水层，地下水呈条带状向洞窟内渗流，造成洞窟后壁冲蚀悬空，石雕严重风化（图 1-3）。云冈第二窟的寒泉洞内，因揭露了地下水，它以下降泉的形式向洞内排泄。在泉水的长期浸泡下，致使窟底基础岩体全部碎裂成小块，严重危及洞窟稳定。对于开凿在碳酸盐类岩体（如石灰岩、白云岩）中的

图 1-3 陕西彬县大佛寺水文地质剖面示意图（中国地质大学）

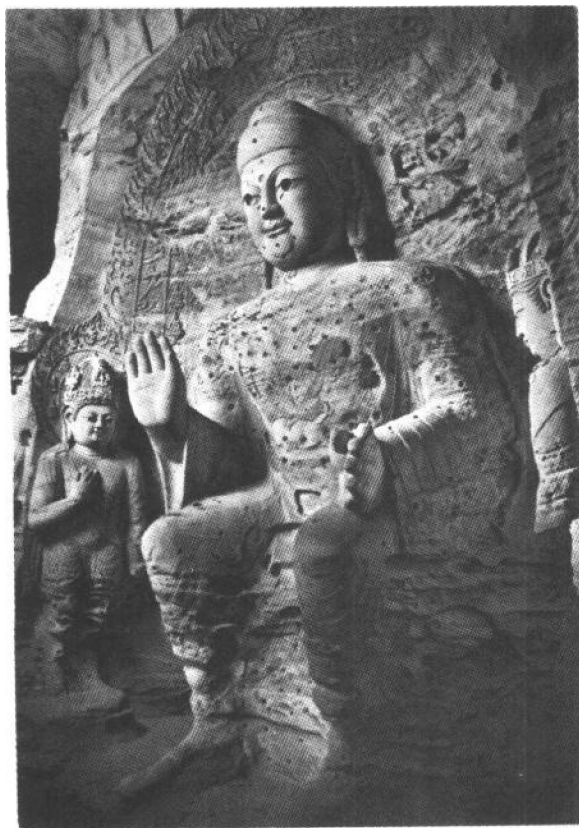
图 1-7 山西云冈石窟第三窟大佛风化现状

速了矿物颗粒间连接的破坏和裂隙的扩张。化学风化主要表现是石雕内的水(包括裂隙水、孔隙水、毛细水等)与气态的 O_2 、 CO_2 、 SO_2 等进行水化、氧化、还原、碳酸化等综合作用,逐渐使岩石中的胶结物、碳酸钙溶蚀,或使长石类矿物变成松散的粘土矿物,造成石刻的表面风化解体(图 1-7)。

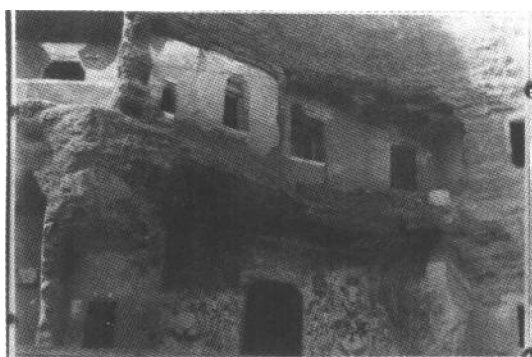
因地震造成文物建筑大面积崩塌，往往是致命的。甘肃凉州天梯山石窟，就因当地频繁强烈的地震，当时认为无法保存，而于 50 年代进行了搬迁。麦积山石窟历史上几次大面积崩塌都是自然地震引起的。从有记载的一千九百多年以来，地震在麦积山附近的天水相当频繁，有严重破坏性的达 15 次。公元 602 年（隋仁寿二年）的大地震，使开凿于公元 566~568 年（北周）的上七佛阁前廊柱和石雕龕檐及以下约 1000m³ 的崖壁震塌，此处的洞窟几乎全部崩毁殆尽，后人便有东崖、西崖之称。敦煌莫高窟地区是属于地震活动频繁的地带。自公元 417 年以来，可查考的地震现象有 11 次。其中 1927、1932 和 1952 年的地震较强烈。1927 年的地震将莫高窟第 196 窟洞顶的一块壁画震落，并将佛龕上的塑像砸坏。（图 1-5）再加莫高窟历经各朝代重叠开挖洞窟密集，加速了洞窟的崩坍（图 1-6）

图 1-6 莫高窟加固工程前残破现状

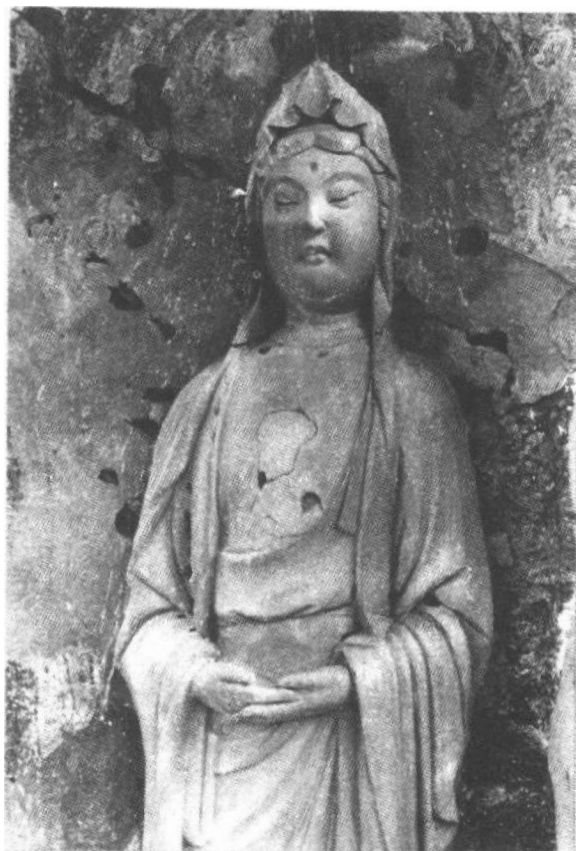
图 1-9 甘肃麦积山石窟泥塑受松鼠蝙蝠危害

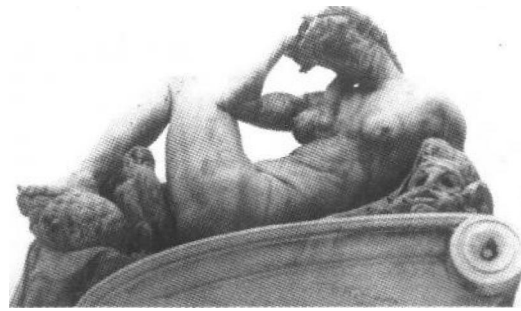
核心，现在已扩散到整个大陆地区。印度泰姬陵大理石雕刻已有 400 年历史，现在在化学上处于极佳反应状态，酸雨使一些雕刻艺术品失去了其原有特征，并使大量石雕表层在结构上分解。意大利许多露天的大理石雕像也蒙上了污垢（图 1-11）。希腊雅典卫城内的巴特农神庙内的雅典娜女神像亦被带酸和盐的潮湿空气腐蚀成麻麻点点的洞穴。目前一些国家在防止文物受污染方面做了大量的研究，正在着手进行改善环境的努力。我国的酸雨污染范围日

图 1-11 意大利佛罗伦萨大理石像受污染形成黑斑纹

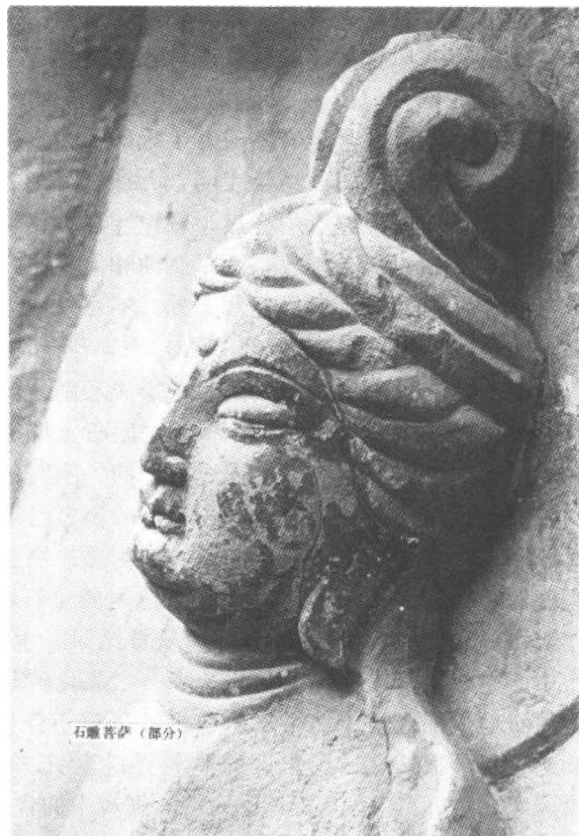
位于黄河边的炳灵寺石窟，1976年兴建刘家峡水电站后，水库的回水要淹没底部的几个洞窟，便修筑防护堤保护石窟。但蓄水后石窟的病害逐年加重。原因是小气候有了改变，使原来常年干燥的环境，湿度骤然加大。水位的频繁变化，使窟内环境干湿交替，石雕是属于白垩纪长石石英砂岩，其胶结物成分中粘土矿物占 15%，而粘土矿物中蒙脱石含量高达 38%。改变后的环境，使蒙脱石发生膨胀、收缩变形，加速了石雕表面强烈风化，使原来光滑圆润的石雕开始掉粉、落沙，变得粗糙模糊（图 1-12）。盐类溶蚀崩解病害也出现在北石窟寺、克孜尔千佛洞、库木吐拉千佛洞、森木赛姆石窟等。

图 1-12 甘肃炳灵寺石雕因小环境改变造成的粉化

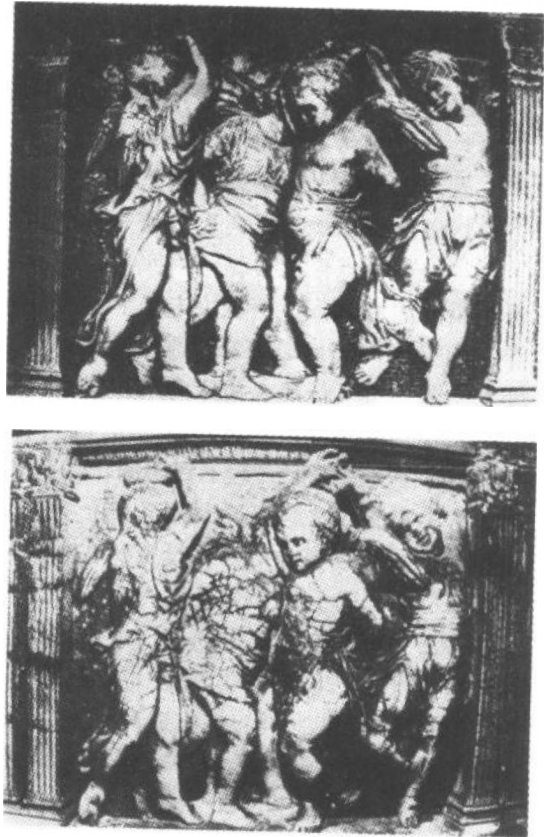
国外的事例也有，如意大利一处教堂内的石刻风化较严重，在 40 年代由于对化学材料的性质了解不够，用钠水玻璃喷涂了石刻浮雕，十多年后发现石雕全部酥碱粉化，到了不可收拾的地步（图 1-14）。埃及的狮身人面像，在法老时代以后的几次修复中，使用富盐的灰浆去补砌已经风化而不坚固的石灰岩块护面。这些后补的灰浆内盐分逐渐渗移，损坏了早期经精心挑选的、非常完整的石灰岩块和它们之间的粘结物。华盛顿奥林匹亚的国会大厦砂岩饰面，由于岩块吸收的水分，滋生了地衣类植物，使建筑物拱顶外表变成黑色，很不雅观。为了减少外界水的渗人，使用了透气透水性差的丙烯酸类涂层，使建筑物表面慢慢变干，但是内部的水仍在石质建筑物内循环，而使盐分聚集在不透水的涂层下面，盐类形成的围限结晶压力使石质建筑物的一些地方出现几英寸的深槽。

图 1-14 意大利某教堂石刻因
使用化学涂料不当而损坏

（上）摄于 1881 年（下）摄于 1969 年

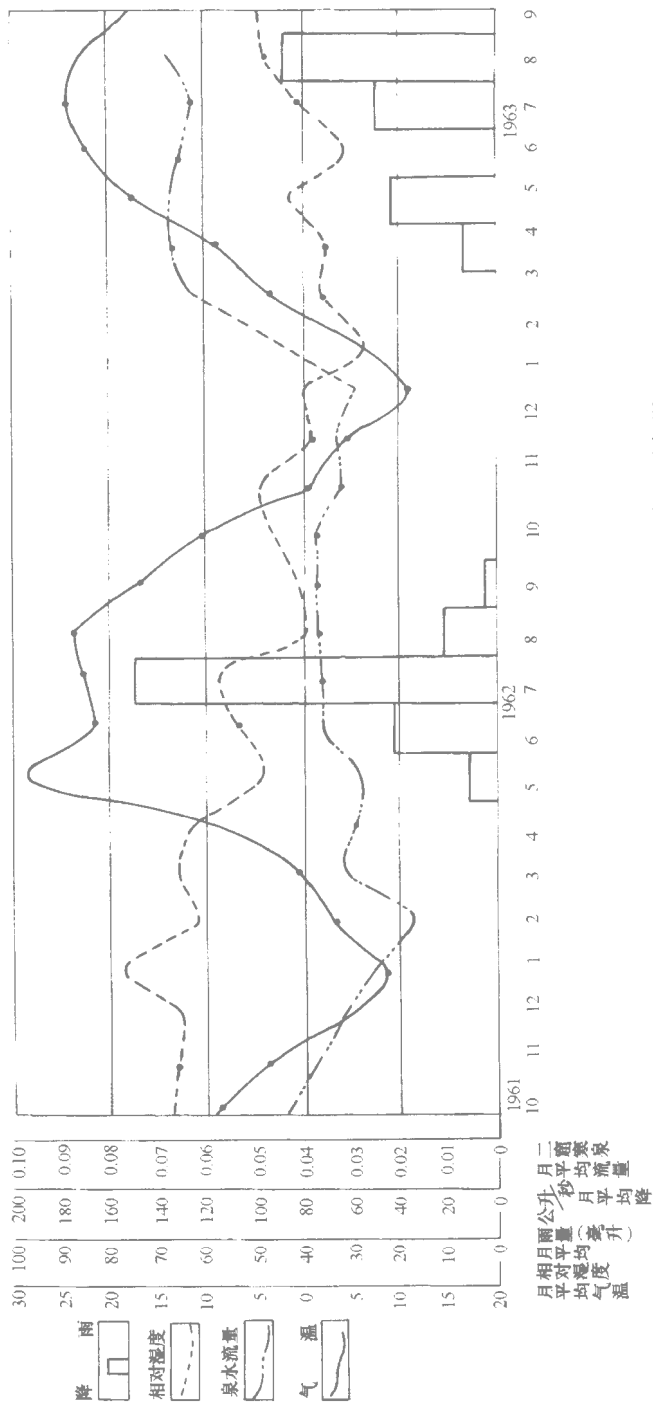
主要通过设立小环境的气象站来观测文物区小气候的变异。项目有：气温、湿度、降雨、蒸发、风向、风速、日照、地温等。观测时间和方法应与地区气象站及建筑物内的观测一致，便于比较。观测资料要及时整理成表，画出曲线便于使用（图 2-1）。观测仪器可通过专业商店或气象部门购置，以半自动仪为宜。有些地方设立的全自动遥控装置，需复杂的设备和电脑处理，目前只能作为努力的方向。

图 2-1 云冈石窟气象站 1961 年 10 月——1963 年 9 月气温、
相对湿度、降雨、二窟寒泉流量，月平均曲线

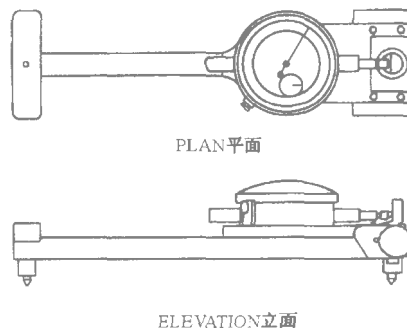
这是监测文物建筑稳定性的重要手段。需要专用仪器，如裂隙位移计进行定点、定时测量（图 2-2）。仪器测量精度有 1/100mm 或 1/1000mm 两种。测量前需在裂隙两侧埋设（用万能胶固定或锚固）专用标志，一个观测点设三个标志点，一般每隔一个月观测一次（每次至少有三个读数），如发现位移变化，则要增加观测次数，观测记录要制成表格，成果绘成曲线。

图 2-2 裂隙位移计
