# 石化设备 典型失效案例分析

## 第 1 节 制氢转化炉炉管开裂失效分析

根据某炼油厂提供的资料，该厂制氢转化炉辐射段出口集合管总集合管与分集合管焊口发生开裂。该管道自 2000 年投产以来，一直没有开车，自 2007 年 8 月 11 日第一次开车，已有 11 次开停车记录，见表 1-1-1，装置实际运行时间共 580 天，总计约 13968h。该管道材质为 Incoloy 800H，开裂部位正常运行温度 805℃，操作压力 2.5MPa，介质为转化气(主要组分有 H<sub>2</sub>、CO、CO<sub>2</sub>、CH<sub>4</sub>等)。

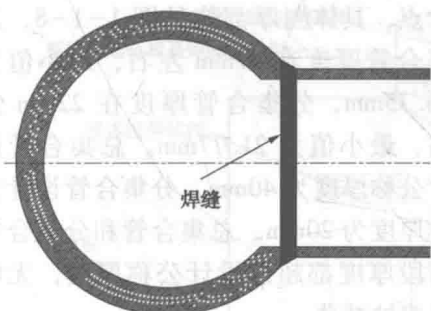
图 1-1-3 总集合管与分集合管对接焊口位置示意图

总集合管和分集合管对接焊口示意图见图 1-1-3，二者以三通形式对焊。从图 1-1-4 来看，对接焊缝上有裂纹出现，裂纹清晰可见。裂纹出现在管段正下部，向两边延伸，裂纹的两个尖端见图 1-1-5，外部裂纹总长占对接焊口圆周总长的 60% 左右。管段外表面光滑，无明显腐蚀痕迹。从图 1-1-6 来看，基体内表面光滑，但内表面焊缝处极不平坦，有 100mm 左右长的未焊满区域，未焊满凹槽里面有裂纹出现。从图 1-1-7 来看，断口附近有塑性变形，全裂透部位不

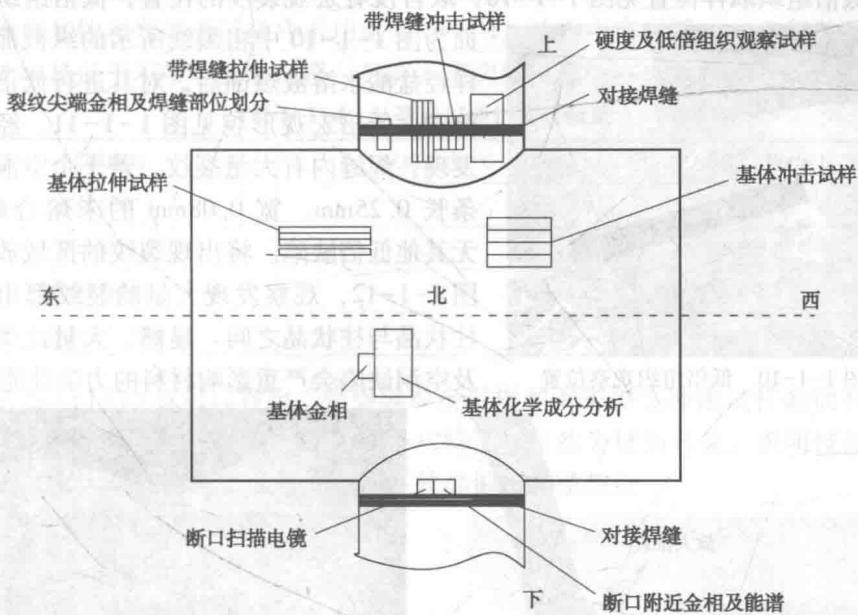
图 1-1-9 取样位置示意图

进一步分析须对集合管进行取样及加工，取样位置见图 1-1-9。金相试样分为裂纹尖端金相、断口附近金相、基体金相，扫描电镜试样主要有断口扫描电镜及能谱试样，化学成分主要为远离焊缝化学成分分析，并通过能谱进行初步判定。常温拉伸性能测试分为带焊缝试样和不带焊缝试样，按照 ASTM E8/E8M—2008 中  $\phi 6\text{mm}$  试样进行；高温拉伸性能测试分为带焊缝试样和不带焊缝试样，按照 ASTM E8/E8M—2008 中  $\phi 6\text{mm}$  试样进行；冲击性能测试分为带焊缝和不带焊缝试样，按照 ASTM E23—2008 进行。所有带焊缝拉伸和冲击试样轴向都垂直于焊缝，焊缝处于试样中心位置；基体拉伸和冲击试样轴向平行于总集合管轴向。另外，对部分拉伸试样断口进行了扫描电镜观察。焊缝、热影响区、基体都

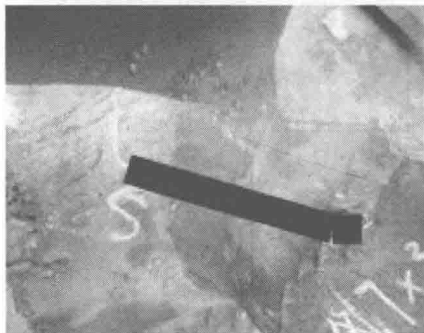
图 1-1-10 低倍组织观察位置

低倍组织取样位置见图 1-1-10，取自没有宏观裂纹的位置，低倍组织观察面为图 1-1-10 中粗黑线所示的纵截面。试样经盐酸水溶液热蚀后，对其进行低倍组织检验，低倍宏观形貌见图 1-1-11。经观察发现，焊缝内有大量裂纹、若干个空洞；一条长 0.25mm、宽 0.08mm 的未熔合缺陷，无其他低倍缺陷。将出现裂纹的区域放大见图 1-1-12，观察发现大量的裂纹都出现在柱状晶与柱状晶之间。显然，大量此类裂纹及空洞缺陷会严重影响材料的力学性能。
