## 一汽大众汽车

## 维修案例精析与技术通报

于海东 胡波勇 主编

### 第一节 全新迈腾车系发动机故障精析与技术通报

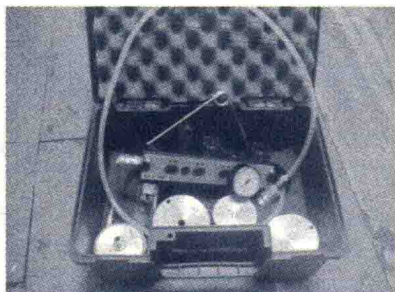
图 1-8

(3) 使用专用工具 VAG1687 检查增压系统的密封性，按照维修手册把专用工具连接到增压系统管路中，如图 1-8、图 1-9 所示。

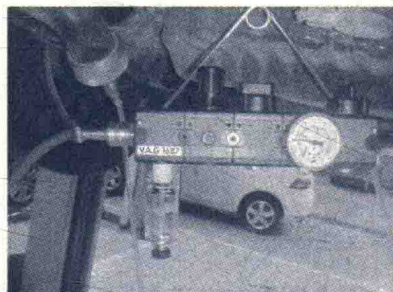
图 1-9

- ①关闭阀门 2 和 3，向上拉旋钮 1，接着按逆时针方向旋转旋钮 1 直至极限位置。
- ②打开阀门 2，用压力调节阀 1 将压力调节到 0.5bar。压力不要超过 0.5bar，过高会损坏发动机。
- ③打开阀门 3，等待空气充满检测区域，这时可以用压力调节阀 1 将压力控制在 0.5bar。

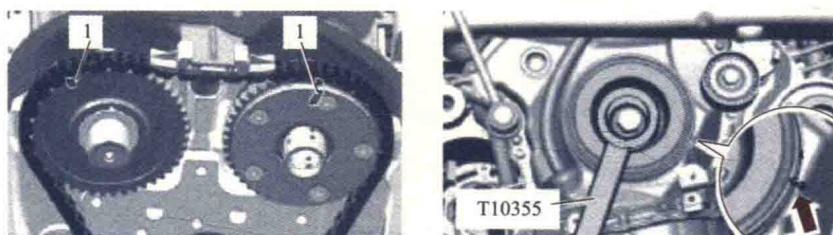
图 1-14

(3) 检查正时状态为正常，如图 1-14 所示。

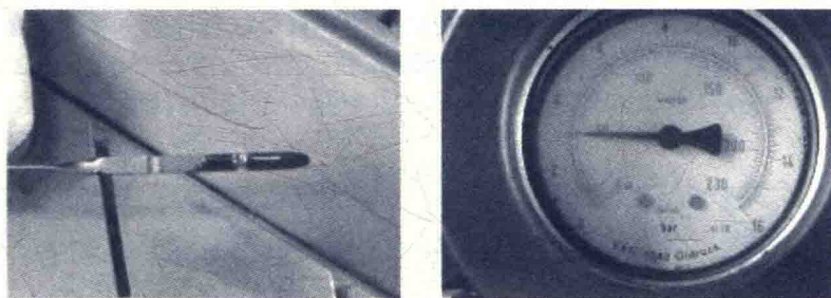
图 1-17

(6) 凸轮轴位置传感器 G40 与 N205 占空比的对应状态说明 N205 的 PWM 信号正常, 凸轮轴的信号杂波对应的 N205 的 PWM 信号无变化, 说明是机械部件导致 G40 产生杂波。由于凸轮轴调整系统需要机油驱动, 所以检查机油及压力状态条件, 结果为正常, 如图 1-17 所示。

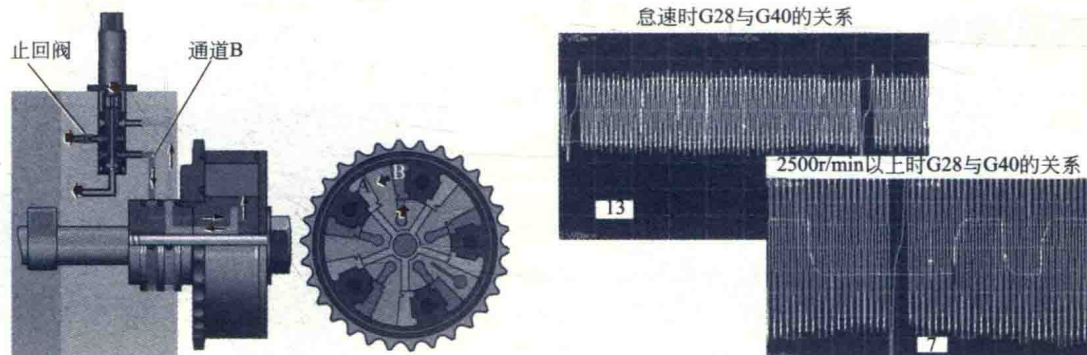
图 1-19

那是如何实现这样的功能呢? 由机油泵提供压力油实现。调节单元的转子与进气凸轮轴相连 (调节范围为  $60^\circ$  的曲轴转角)。通过 PWM 激活电磁阀 N205 控制四位三通阀来给不同的凸轮轴前段调整阀内的不同油腔提供压力油, 以达到提前或推后开启气门的目的, 如图 1-19 所示。

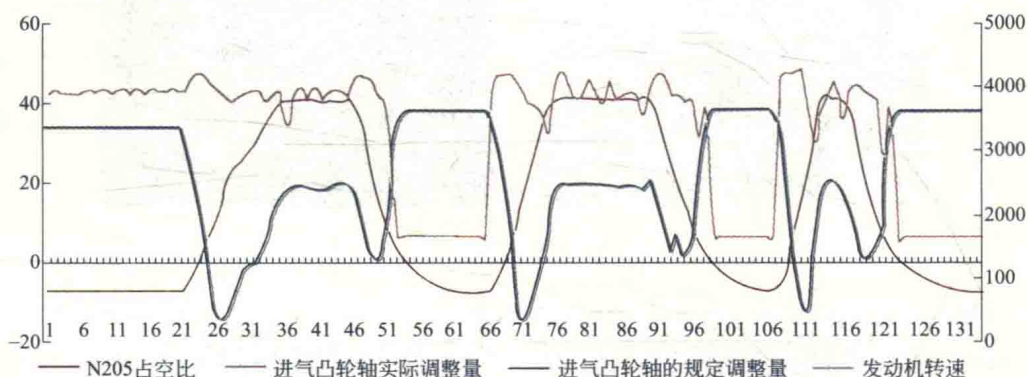
图 1-20

凸轮轴调节电磁阀 N205 的 PWM 信号与转速为非直接线性比例关系。N205 的占空比与凸轮轴调整及转速之间的对应关系如图 1-20 所示。

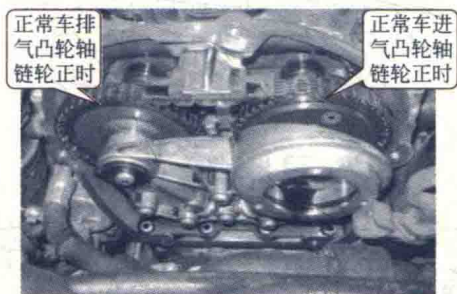
检查第一缸进、排气凸轮。但在比较故障车和正常车的正时时，发现故障车与正常车的第一缸进气凸轮的位置相同，但第一缸排气凸轮的相对位置滞后大约  $80^{\circ}$ 。图 1-23 为正常车第一缸排气凸轮的相对位置。

图 1-22 正常车进、排气凸轮轴链轮正时

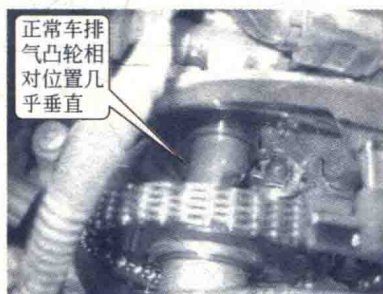
图 1-23 同类商品车排气凸轮的位置

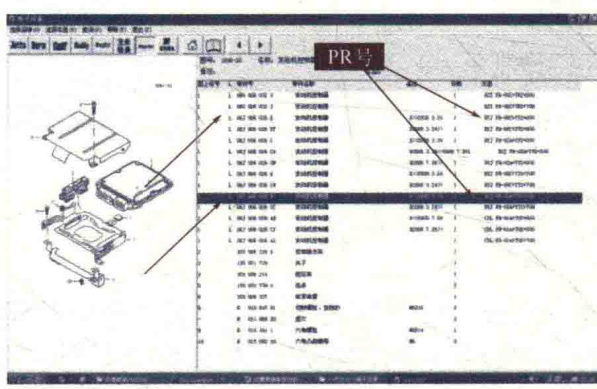
图 1-36

图 1-34、图 1-35 分别为备件控制单元和原车控制单元, 由图可知, 新发动机控制单元零件号为 06J 906 026 B, 原车发动机控制单元零件号为 06J 906 026 R; 电子目录中也有两种, 但两种控制单元的 PR 号不一样, 如图 1-36 所示。

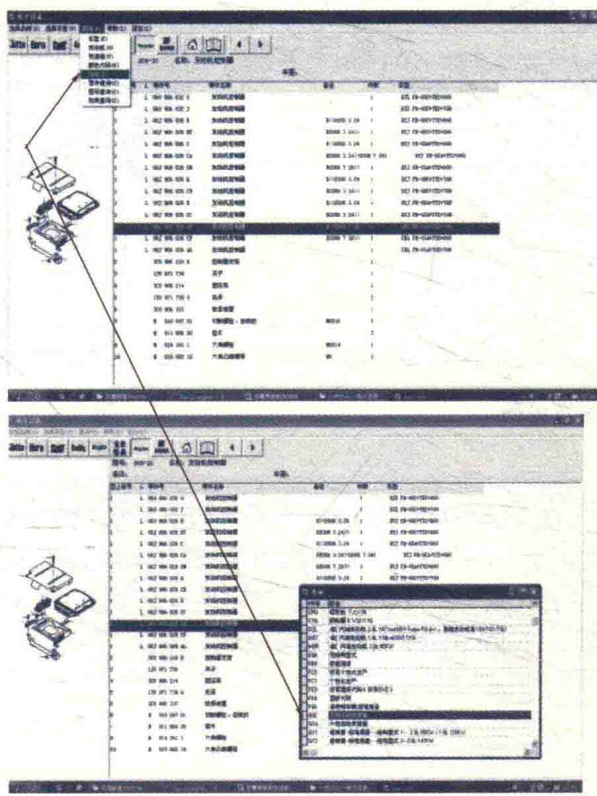
图 1-37

控制单元的零件 PR 号查询, 如图 1-37 所示。
