# 新版二十五项反措 案例解析

## 江苏南热发电有限责任公司“9·27”高处坠落事故

## 国网福建省电力公司送变电运检公司 500kV 东大 II 路“12·23”触电事故

南方电网公司超高压公司贵阳局“12·12”500kV  
青山乙线地线融冰实验触电事故

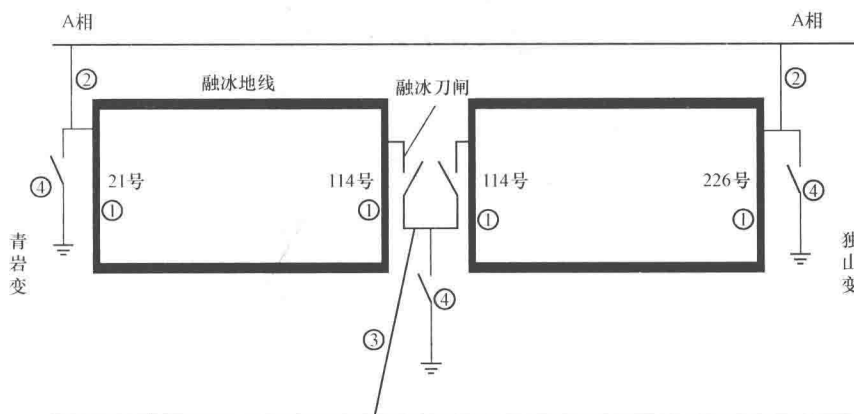
图 1-5 融冰接线示意图

12 月 12 日 8:00，独山站田××电话通知杜××，500kV 青山乙线已转接地状态（融冰接线示意图如图 1-5 所示），可以开展融冰工作。8:36 左右，工作负责人杜××先后电话通知张×、敖××，500kV 青山乙线已转接地状态，可以开始工作（杜××参加袁××小组工作）。
