陕西省明长城资源调查报告

第三册

陕西省考古研究院 编著

第五章

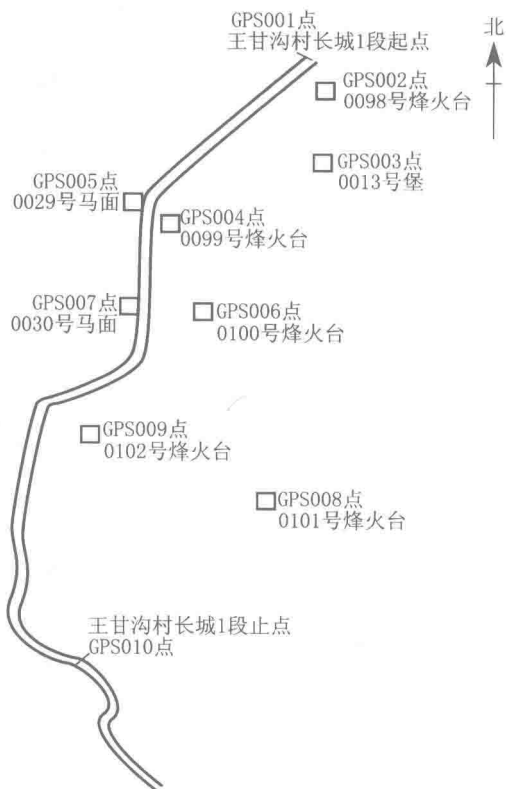
图一三八八 王甘沟村长城1段位置示意图

墙体整体保存较差。起点西南1.325千米处有一条17米宽的土路穿过墙体，仅存墙基；起点至1.604千米有一个

豁口，为雨水冲刷所至，豁口宽 5 米，有墙基存在。墙体受风沙侵蚀损害较严重，顶部坍塌严重，两面剥落严重，呈驼峰状。大部分墙体上生长有沙漠、旱地植物，根系深扎入墙体之中，导致墙体产生数厘米到十几厘米的裂缝。部分墙体有人为铲削和攀爬踩踏痕迹。墙体为自然基础夯筑而成，夯土为黄砂土，包含有小石子等，夯层厚 0.08 ~ 0.13 米。

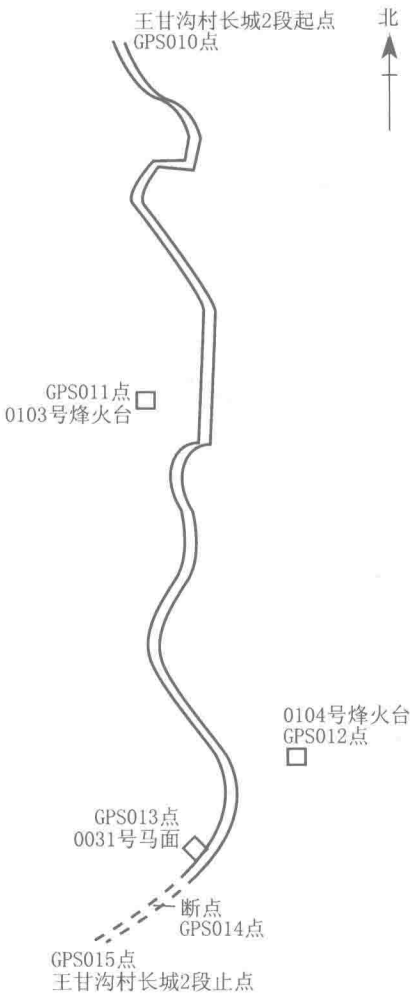
图一三九〇 王甘沟村长城 2 段位置
示意图

墙体整体保存较差。墙体呈驼峰状或锯齿状分布，高低起伏，基本相连。墙体坍塌较严重，两面剥落如刀刃或锯齿，起点南 1.992 千米处为雨水冲刷侵蚀造成的水冲沟，造成墙体消失，沟宽 394 米。墙体受风沙侵蚀损毁较严重，大部分墙体上生长有旱地植物，根系深扎入墙体之中，导致墙体产生数厘米到十几厘米的裂缝。部分墙体有人为铲削或攀爬踩踏痕迹。

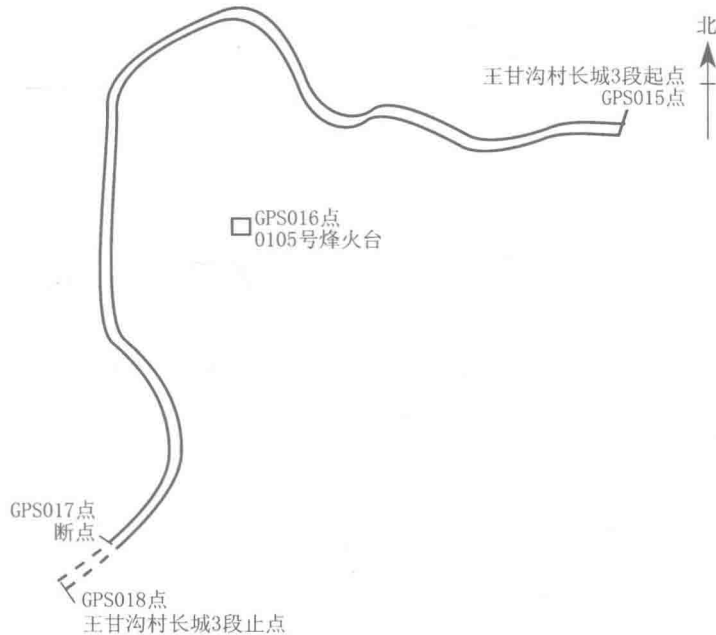
图一三九二 王甘沟村长城3段位置示意图

墙体整体保存较差。墙体呈驼峰状或锯齿状分布，高低起伏，基本相连，坍塌较严重，两面剥落如刀刃或锯齿状。墙体受到风沙侵蚀损毁较严重，大部分墙体上生长有沙漠、耐旱植物，根系深扎入墙体之中，导致墙体产生数厘米到十几厘米的裂缝。由于植被破坏、水土流失、山体滑坡导致起点西1.071千米的断点处墙体消失；断点至止点墙体保存较差，顶部坍塌、两侧剥落严重，整体剖面基本呈三角形。

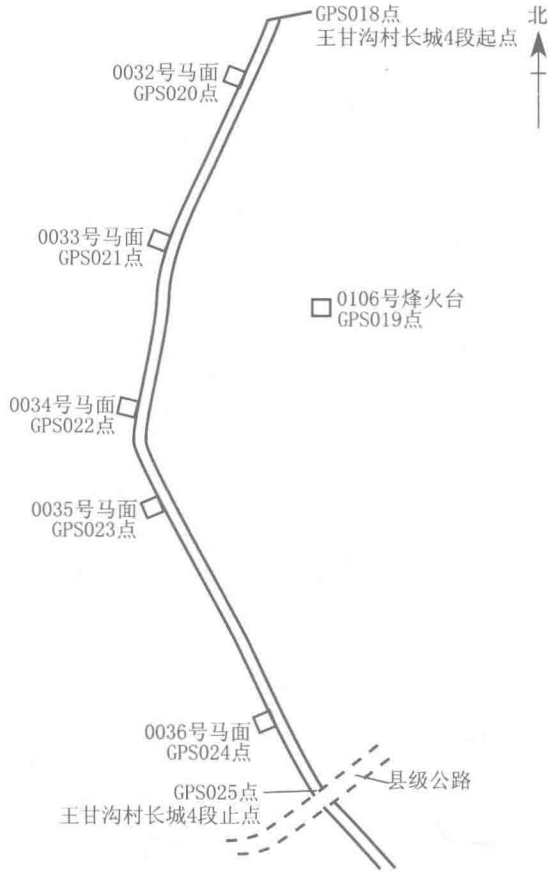
图一三九四 王甘沟村长城 4 段位置示意图

墙体整体保存较差。墙体呈锯齿状，处于沙化严重地带，大部分被黄沙掩埋。止点南有海则滩通往横山县境内的石子路穿过墙体，宽 7 米，形成一个大豁口，豁口宽 14 米，仅存墙基。

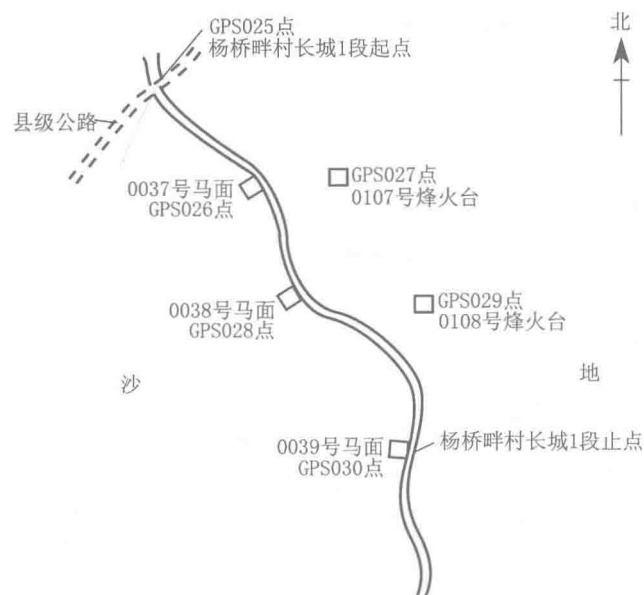
图一三九六 杨桥畔村长城1段位置示意图

墙体整体保存较差。墙体坍塌严重，两面剥落严重，呈锯齿状，大部分被黄沙掩埋。起点南有14米墙体消失，为乡村土路。

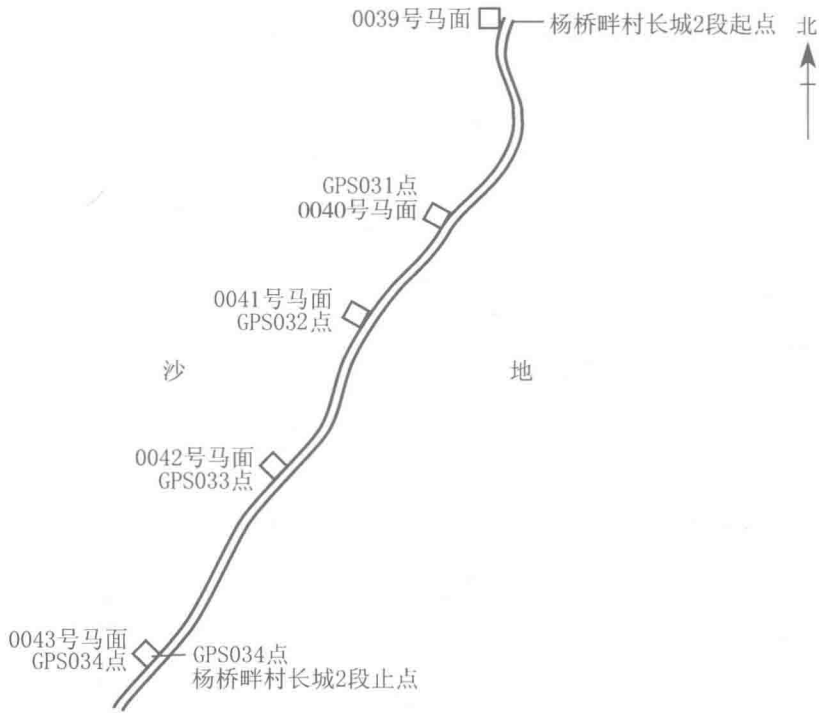
图一三九八 杨桥畔村长城 2 段位置示意图

墙体整体保存较差。墙体处于沙化严重地带，大部分被黄沙掩埋，仅有顶部露出，受风沙侵蚀剥落如山脊或锯齿。墙体上生长有旱地植被，根系深入夯土层中，造成一定破坏。墙体下部有一些大小不等的动物洞穴。

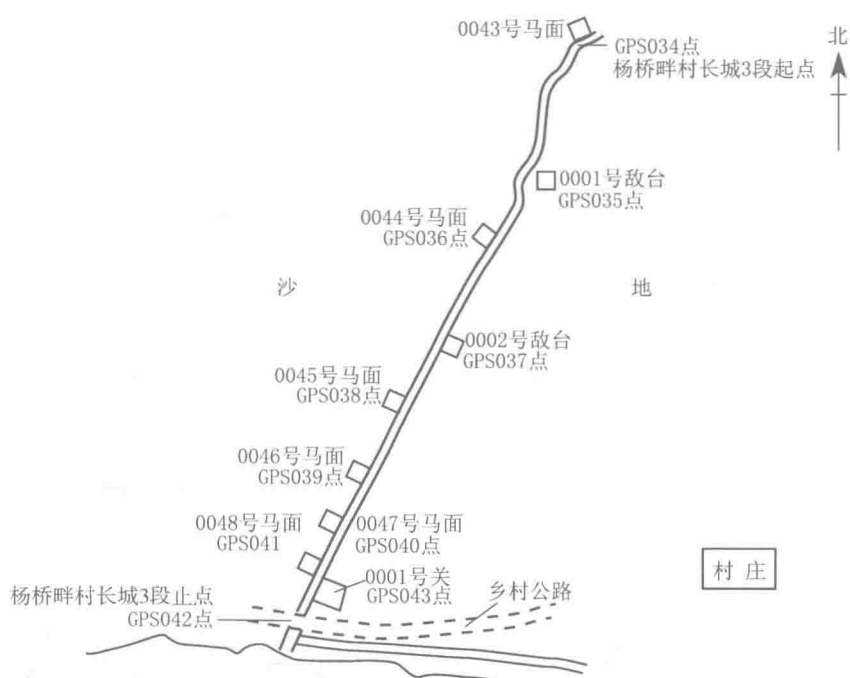
图一四〇〇 杨桥畔村长城3段位置示意图

墙体整体保存较差。墙体地处沙化严重地带，大部分被黄沙掩

埋，仅有顶部露出，部分依稀可见。部分墙体上生长有沙漠、旱地植物，根系深扎入墙体中，导致墙体产生数厘米到十几厘米的裂缝。当地村民曾以长城墙体作为道路，在墙体上和附近栽种有榆树、杨树等，还栽有防沙柠条。

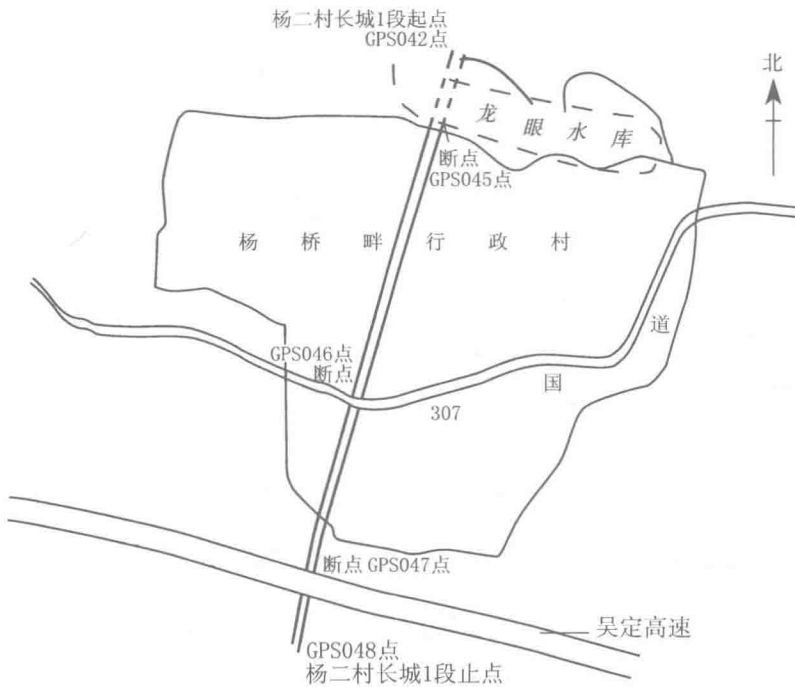
图一四〇二 杨二村长城 1 段位置示意图

墙体整体保存较差。墙体损坏严重，大部分由于经过村庄被毁。当地村民曾以长城墙体作为道路，在墙体上栽种树木、依墙体建房屋、在墙体基座下挖掘窑洞、取土等。起点南穿过龙眼水库至断点 1 墙体消失 268 米，至 1.498 千米断点 2 处有榆(林)靖(边)公路穿过墙体，至 2.215 千米断点 3 处有吴(起)定(边)高速公路穿过墙体。

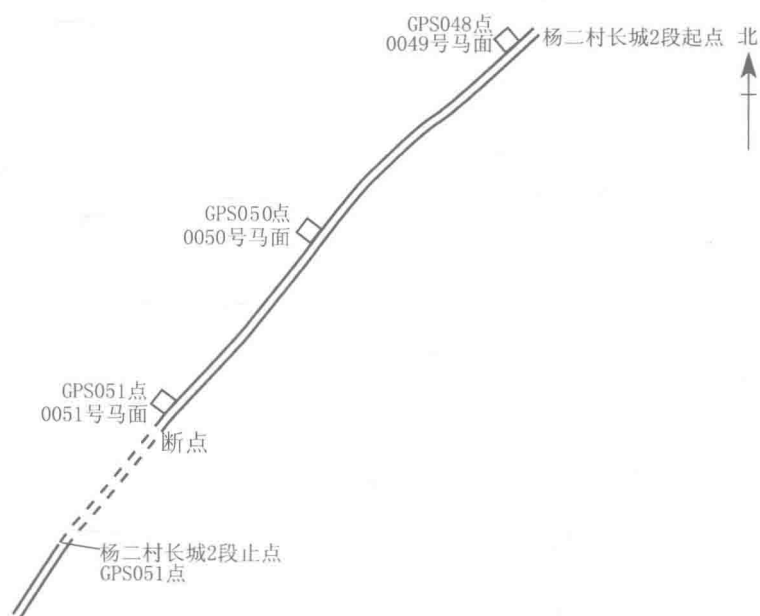
图一四〇四 杨二村长城2段位置示意图

墙体整体保存较差。由于长期雨水风沙侵蚀，墙体大部分呈驼峰状，有一条乡村土路穿过，宽4米；距起点0.582千米至止点间墙体消失320米，有乡村土路与墙体重叠。墙体上生长有沙漠、旱地植物，根系深扎入墙体之中，导致墙体产生数厘米到十几厘米不等的裂缝。部分墙体有人为铲削和攀爬踩踏痕迹。当地村民曾以长城墙体作为道路，在墙体上栽种树木、依墙体建房屋、在墙体基础下挖掘窑洞、取土等对墙体造成一定损害。

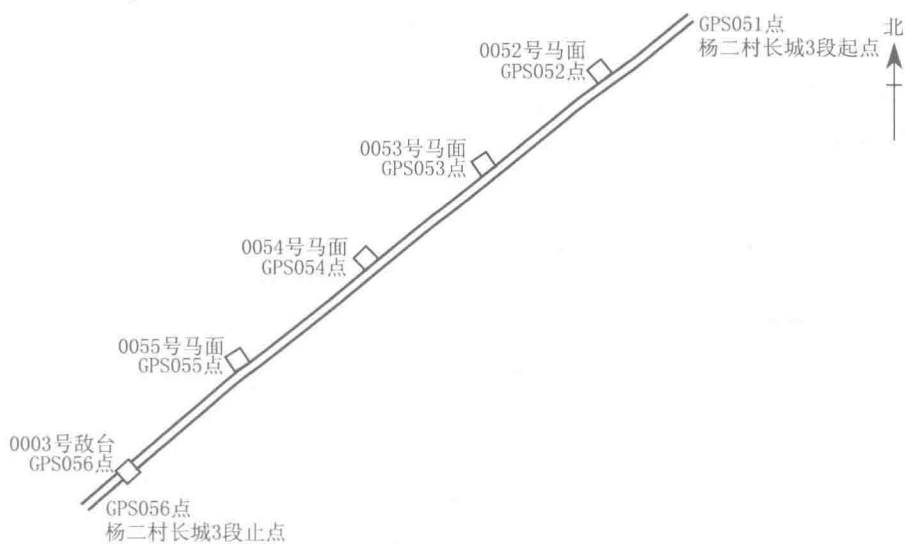
图一四〇六 杨二村长城3段位置示意图

墙体整体保存较差。墙体由于长期雨水风沙的侵蚀,大部分呈驼峰状。墙体上生长有沙漠、旱地植物,根系深扎入墙体之中,导致墙体产生数厘米到十几厘米的裂缝。部分墙体有人为铲削和攀爬踩踏痕迹。墙基大部分被黄沙掩埋,依稀可辨墙体走向。

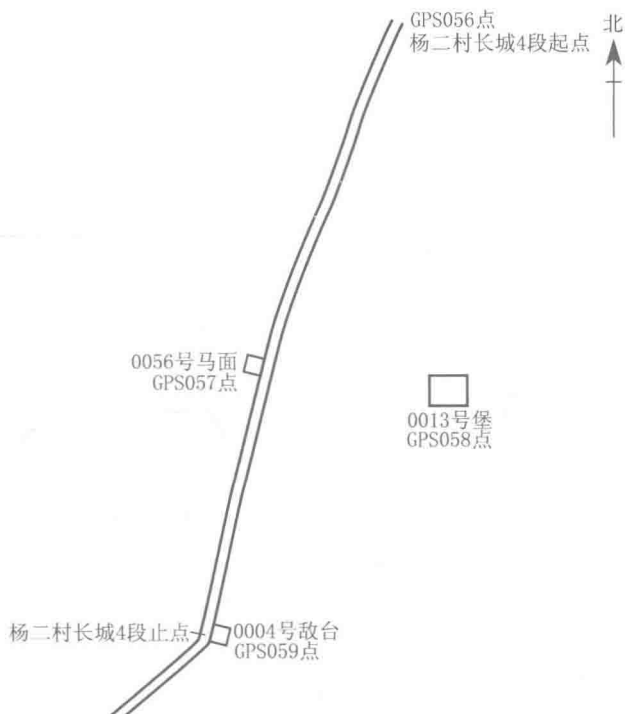
图一四〇八 杨二村长城 4 段位置示意图

墙体整体保存较差。由于长期雨水风沙的侵蚀墙体大部分呈驼峰状, 墙基大部分被黄沙掩埋。墙体两侧紧靠墙基有 3 座现代墓葬, 对墙体造成极大破坏。人为在墙体上和附近栽种树木、树立高压电线铁架, 也对墙体造成破坏。墙体上生长有沙漠、旱地植物, 根系深扎入墙体之中, 导致墙体产生数厘米到十几厘米的裂缝。

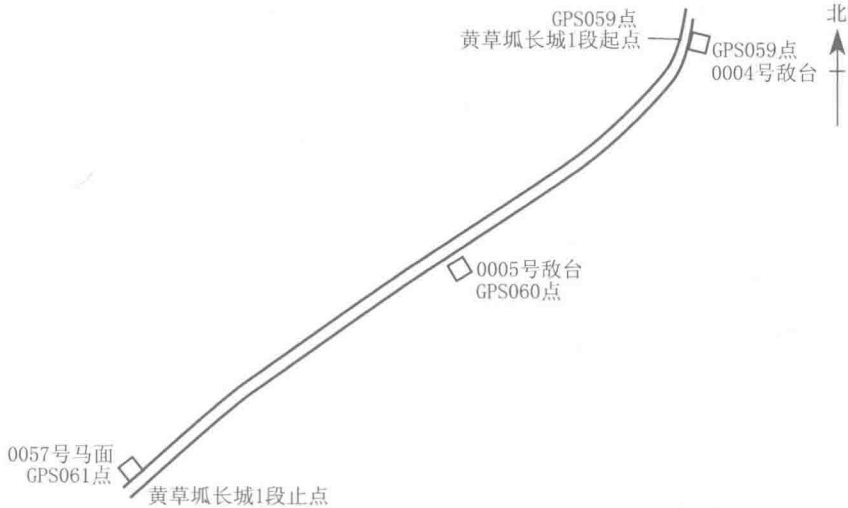
图一四一〇 黄草瓜长城 1 段位置示意图

墙体整体保存较差。由于长期雨水风沙的侵蚀，墙体大部分呈驼峰状，墙基被黄沙掩埋。墙体两侧有现代墓穴，对墙体造成严重破坏。部分段墙体上栽种有杨树、毛头柳，生长有沙漠、旱地植物，根系深扎入墙体之中，导致墙体产生数厘米到十几厘米的裂缝。部分墙体有人为铲削和攀爬踩踏痕迹。

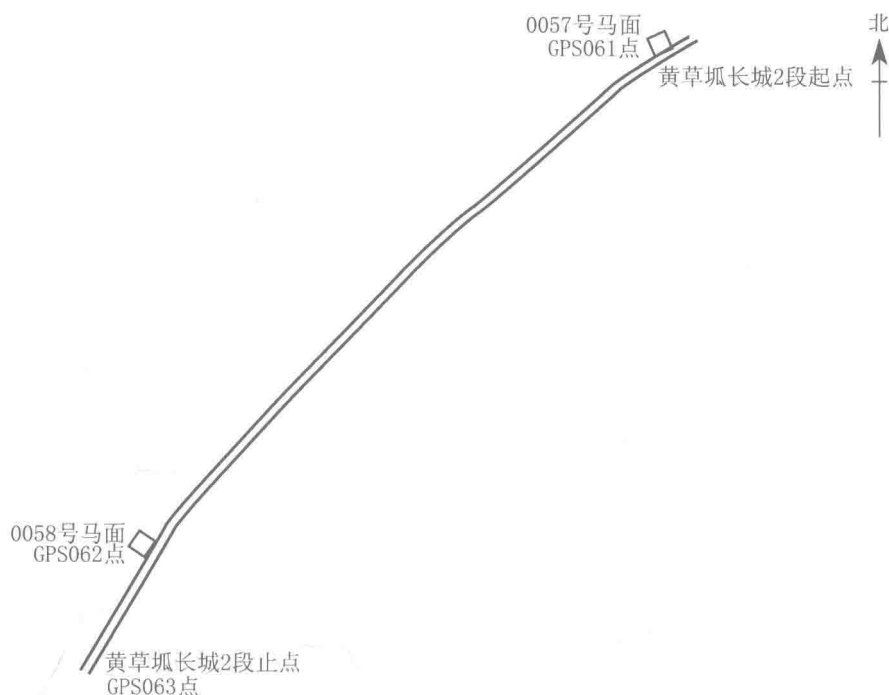
图一四一二 黄草瓜长城2段位置示意图

墙体整体保存较差。由于长期雨水风沙的侵蚀，墙体大部分呈驼峰状，两侧由于修路取土破坏严重。墙体上生长有沙漠、旱地植物，根系深扎入墙体之中，导致墙体产生数厘米到十几厘米的裂缝。部分墙体有人为铲削和攀爬踩踏痕迹。
