三哩岛事故和 切尔诺贝利事故

核电史上两起严重事故详情

邹正宇 苏鲁明 编译

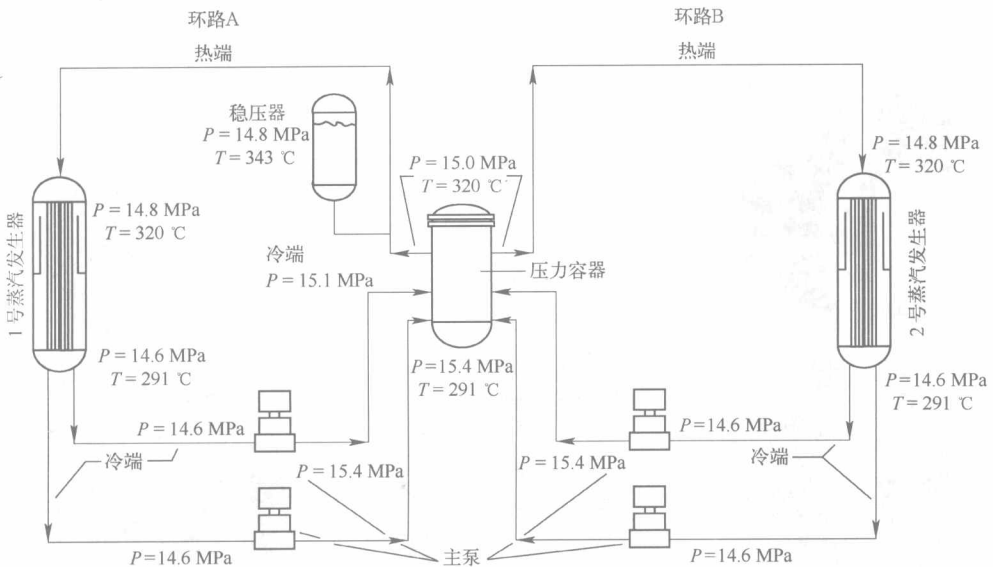
图 1.2 反应堆冷却剂系统流程图

反应堆冷却剂系统(简称主系统)有两个环路(参见图 1.2,1.3)。每个环路有两台主泵,一台能产生过热蒸汽的直流式蒸汽发生器(SG)。堆芯出口冷却剂从蒸汽发生器顶端进入,换热后从蒸汽发生器底部流向两台并联布置的主泵入口。如果在满功率运行时失去给水,蒸汽发生器将在约一分钟内发生干涸。
