# 技术 参考资料

(国外水轮机故障、修理及增容改造专辑)

# 现代水力发电设备——水轮机、 水泵水轮机及辅助设备的故障

# 转桨式水轮机的故障与反水锤

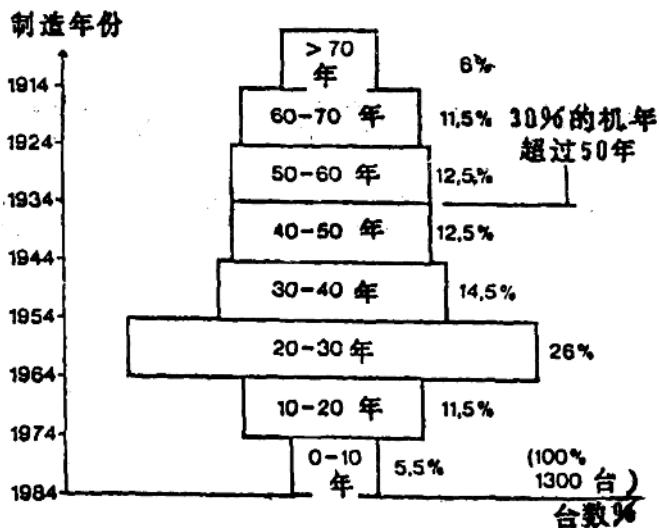
从所有投保的水力发电设备的制造年份构成看出(图1),30%老的水轮机已有50年以上的寿命,生产日期较近的(例如机年为20年的老水轮机)仅为17%。况且,以后该“金字塔底脚”,或称“年轮树干”将会越来越细,而大量的水轮机则因用了40年以上已经陈旧。与此相关,值得注意的是1000套投保水轮机的功率分配情况。

图1 投保水轮机的“机年金字塔”（1984年的情况）

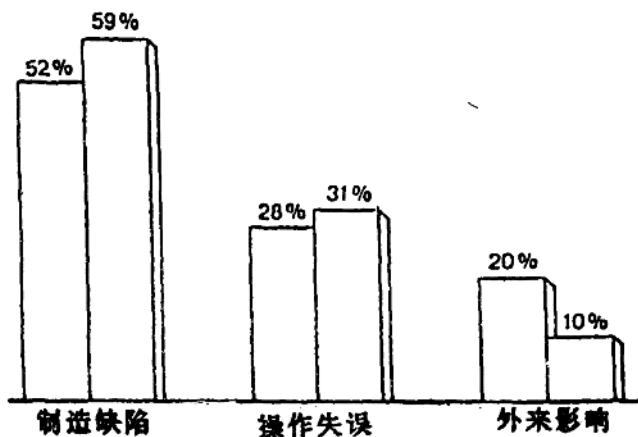
多年来对事故原因的跟踪调查表明,制造缺陷和操作失误在各个时期制造的水轮机上不断增加(图2)。

图2 水轮机故障原因分类

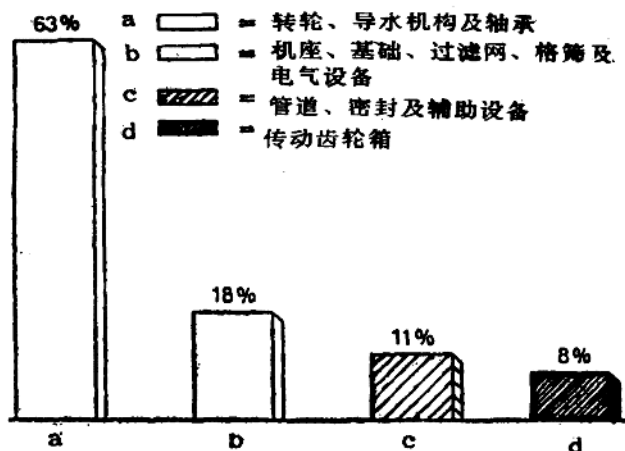
近15年来,水轮机制造业中单机功率的大幅度增长使得水轮机已丧失了作为“耐用且少维修”的水力机械的盛名。目前,预计单台混流式水轮机转轮的功率超过700MW,已超出了计算和设计的极限范围。从而必然出现了事故统计表上反映的问题(图3)。承受高负荷的转轮和导水机构发生的事故在增多。部件超载已居导致事故发生的故障之首(表1)。

图3 水轮机上发生事故位置的分类图

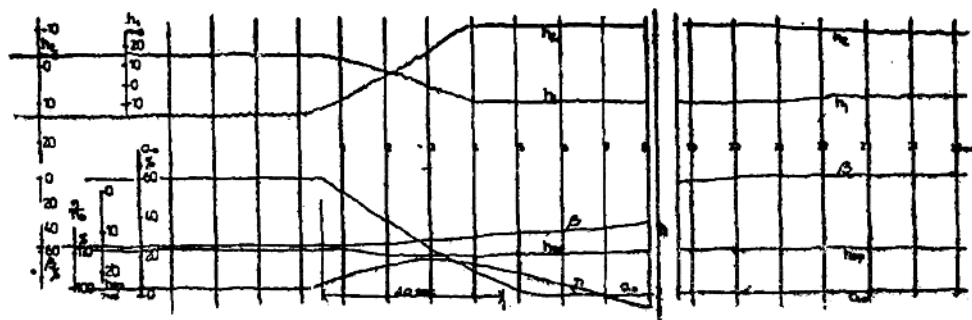
当发生上述事故后，在另一台相同的机组上进行了一系列试验。图2.1所示为在水轮机紧急停机期间所记录的一个有意义的示波图。值得注意的是，在接力器行程达到末端时，水轮机顶盖上的压力（ $h_1$ 和 $h_2$ ）

图 2. 1 在16MW功率输出下快速关闭

达到了绝对真空，这就意味着在转轮上方形成了空气—蒸气空腔，从而导致水柱分离。只有当暂态过程开始20秒钟之后，水轮机顶盖上的压力才开始上升。

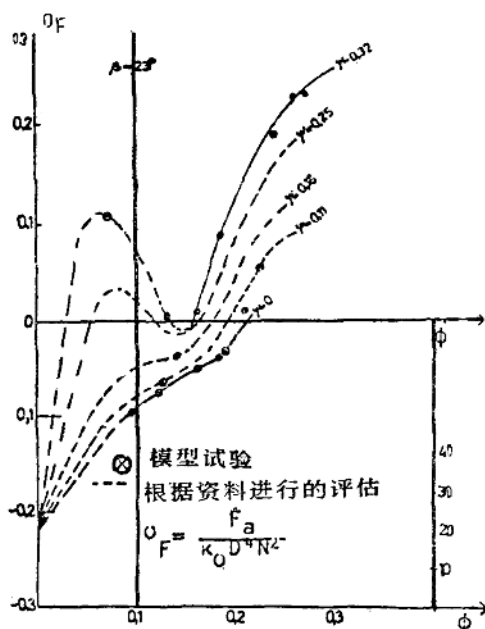
图 2. 2 当转轮叶片倾角 $\beta = 23^\circ$ 时的水推力特性

为了对反水锤现象做更加全面的分析，在各种稳态运行工况下记录了一台模型水轮机的轴向推力。图 2. 2 所示为无因次试验结果，其中 $\phi = K_\phi / (D^3 n)$ 表示流量系数， $\psi = K_\psi H / (nD)^2$ 为压力系数， $\sigma F = K_\sigma F_a / (e D^4 n^2)$ 为轴向推力系数， $Q$ 为流量， $H$ 为水头， $F_a$ 为轴向水推力， $D$ 为转轮直径， $n$ 为转速， $e$ 为水密度。

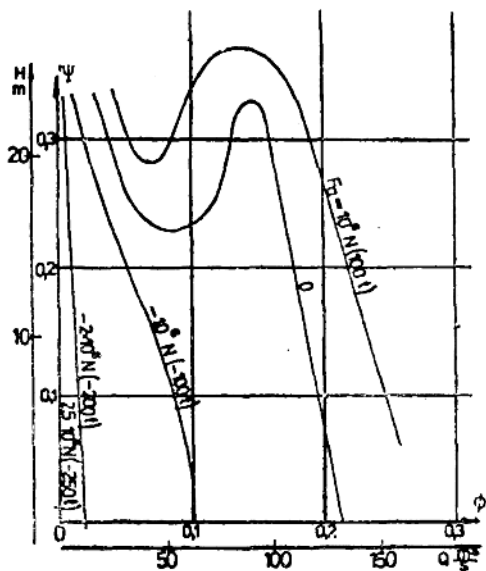
实际运行中常常发生轴向推力使转轮抬起的情况，而图 2. 3、2. 4 和 2. 5 则表明，在额定转速下和当转轮叶片倾角为 $23^\circ$ 时，转轮不会抬起（图 2. 3）。随着转轮转速的增大，轴向推力增大，而且在导叶开度小时（图 2. 4 和图 2. 5 中的阴影线部分）会使机组转轮抬起。当导叶关闭时，使转轮抬起的水推力最大，该推力取决于转轮叶片倾角（图 2. 6 a）。利用该图画出了图 2. 6，图中表示出了容许的运行区域和轴向推力使转轮抬起的区域。正如从下文可以看出的那样，转轮抬起区也是由于反水锤而可能发生事故的区域。从而可以看

图 2. 3 在额定转速 ( $n = n_0$ ) 和转轮叶片倾角  $\beta = 23^\circ$  时的轴向推力

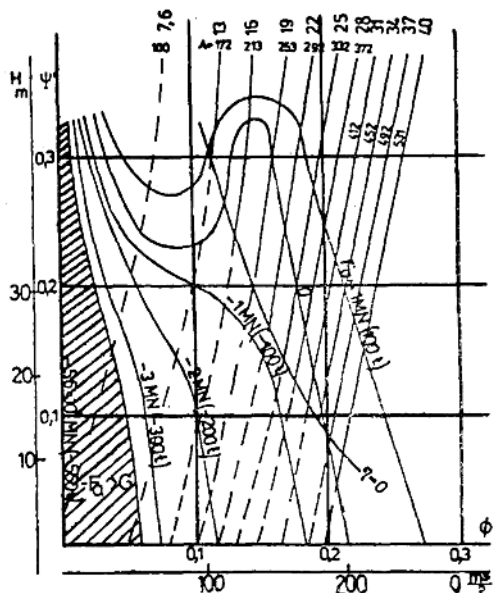
图 2. 5 在 1.5 倍额定转速 ( $n = 1.5n_0$ ) 以及转轮叶片倾角  $\beta = 23^\circ$  时的轴向推力

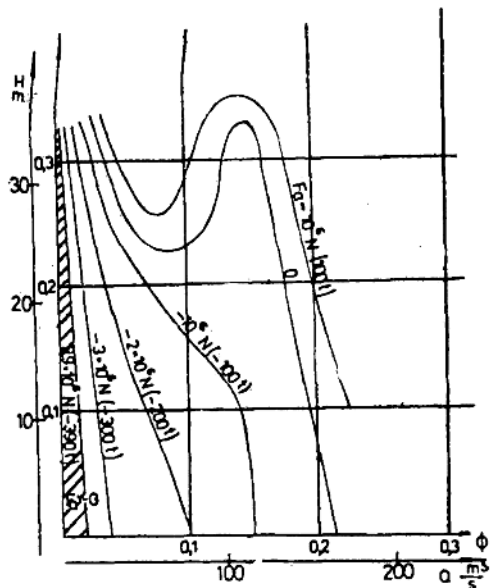
图 2. 4 在 1.25 倍额定转速 ( $n = 1.25n_0$ ) 和转轮叶片倾角  $\beta = 23^\circ$  时的轴向推力；阴影区域为使转轮抬起的区域
