# 汶川地震震害

同济大学土木工程防灾国家重点实验室 主编

汶川地震震害——同济大学土木工程防灾国家重点实验室主编. —上海: 同济大学出版社, 2008.12

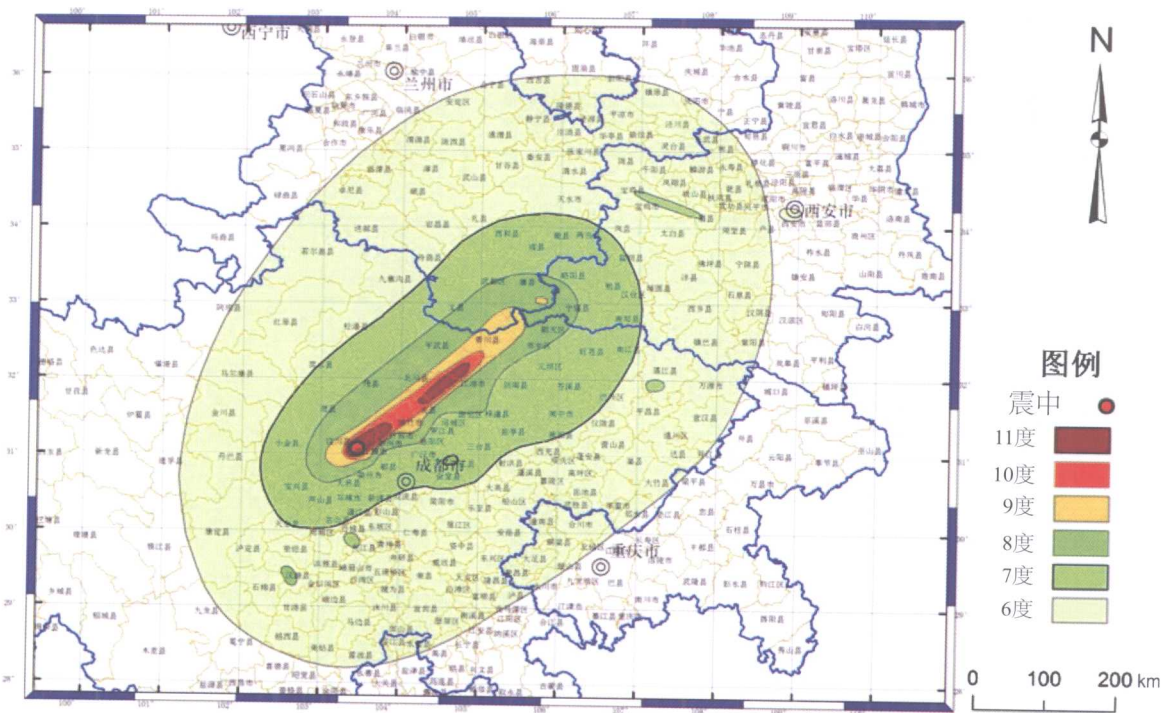
图1-2-1 汶川地震烈度分布图

(2) 震源深度浅。汶川地震的震源在地表下10~20km，所产生的地面运动剧烈。据有关资料介绍，在汶川卧龙获取的峰值加速度记录达0.9g，在江油靠近破裂带地区获取的峰值加速度接近0.7g，此次地震所产生的峰值加速度大于0.4g的区域尺度可能达到350km。由此造成地面震害范围广，破坏烈度高，建筑物破坏严重。图1-2-1为初步确定的汶川地震烈度分布图，震中烈度达到11度。

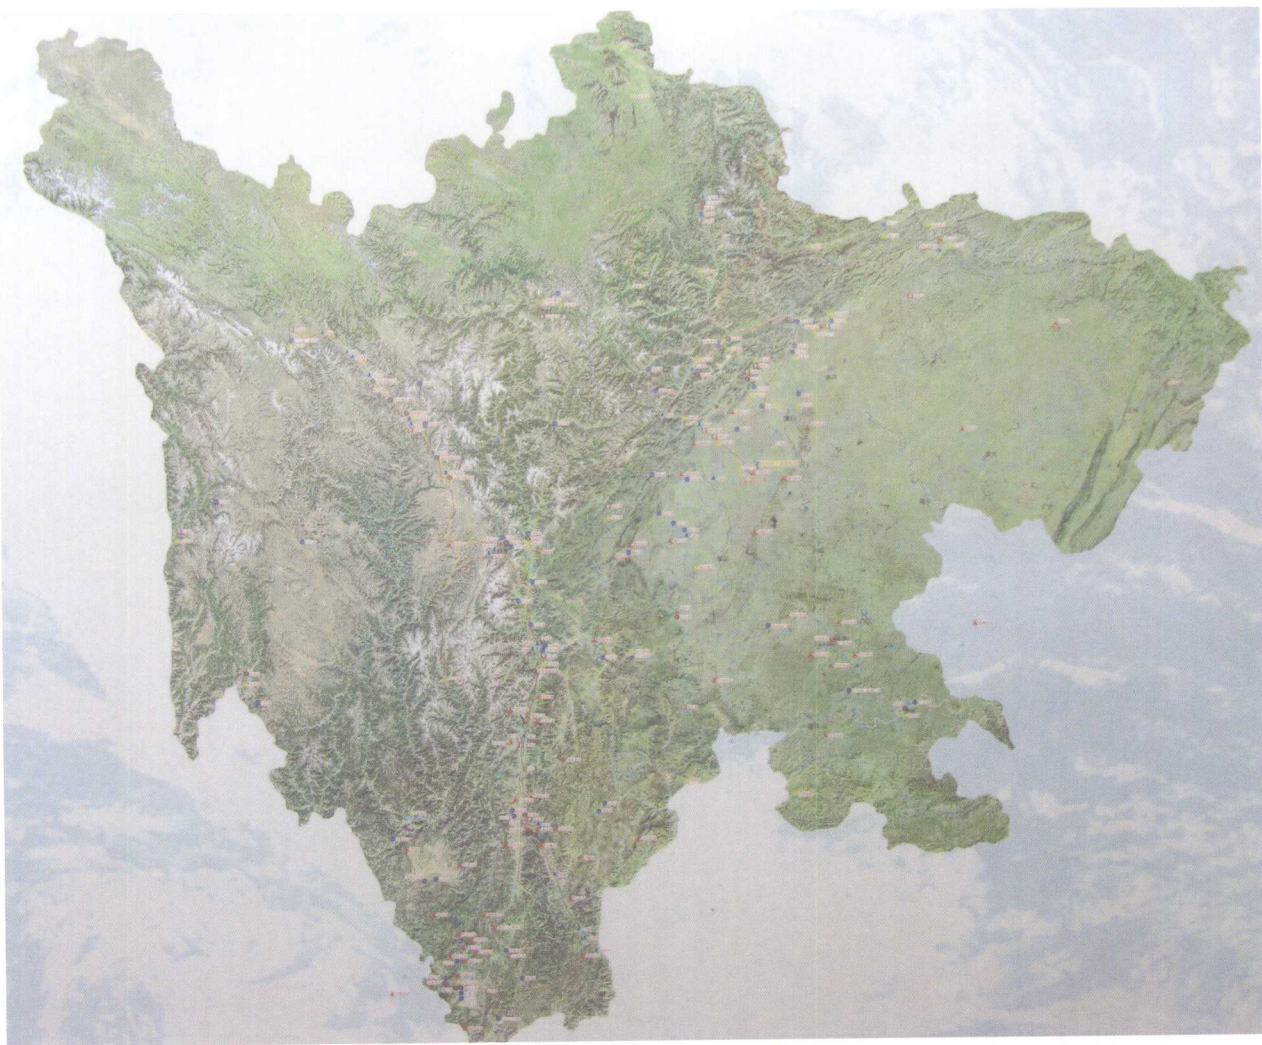
图1-2-2 四川山区的Y形断裂带

(3) 地震持续时间长，地面运动剧烈。汶川地震发生在四川山区的Y形断裂带（图1-2-2）的东北分支——龙门山断裂带上。龙门山断裂包括前山断裂（灌县—安县）、中央断裂（映秀—北川）和后山断裂（汶川—茂县），地震震中位于龙门山的中央断裂带，地震破裂从震中汶川的漩口镇和映秀镇开始，以3.1km/s的速度向北偏东49°方向传播，破裂长度达300多公里，总持时120s，主要能量在前80s释放，最大垂直和水平错距分别达5m和4.8m，最大错动达9m。
