# 轿车故障 案例与点评

李玉茂 编

# 轿车故障案例与点评

轿车故障案例与点评/李玉茂编. —北京: 机械工业出版社, 2012. 8  
(专家点评汽车维修案例丛书)  
ISBN 978-7-111-38979-8

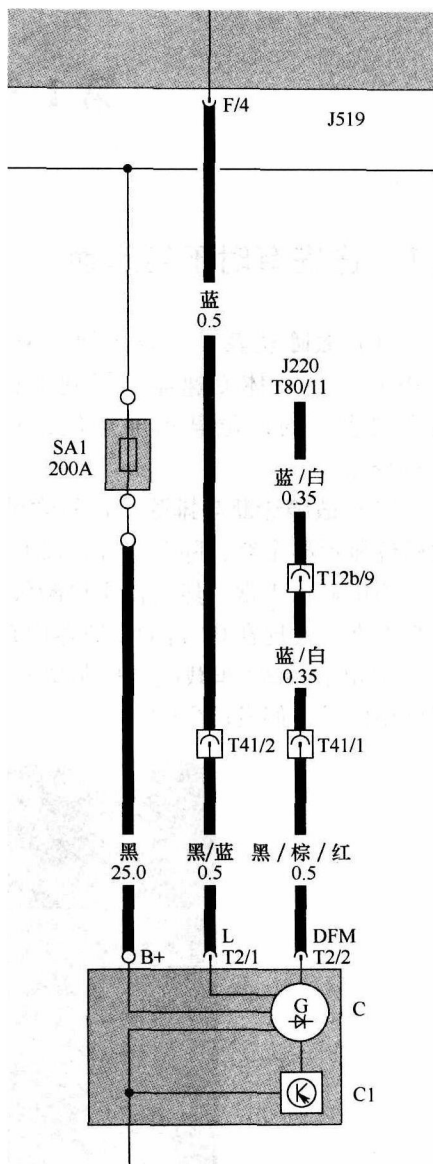
图 1-2 发电机电路图

在中央电器系统控制单元中的故障码 01117, 表示交流发电机端子 DF 负荷信号不可靠, 对于上海大众波罗、帕萨特及途安车, 在发电机电压调节模块上有信号输出线“DFM”, 如图 1-2 所示。该输出线与发动机控制单元相连, 用来提供发电机负载信号, 以提高发动机的转速。当发电机工作时, 通过“DFM”线输出的占空比信号, 向发动机控制单元输入当前发电机的负荷。对发动机而言, 发电机的负荷也就对应发动机的负荷。当发电机的负荷超过额定范围后, 发动机通过电子节气门系统来提高转速, 以防止由于负荷过大而发动机转速降低产生抖动的现象。发电机电压调压器接有 L 线, 与车载电网控制单元 J519 相连, 它供给励磁绕组的他励电流, 并且控制充电警告灯, 当 L 线上的电压高于 13.8V 时充电警告灯熄灭。

那么故障码显示发电机的 DF 信号不可靠, 有可能是发电机发电量不足或者是电路存在故障。如果是发电机的发电量不足造成蓄电池亏电从而导致该故障发生, 则组合仪表上的充电警告灯应该报警。而客户反映充电警告灯没有报警, 并且该故障时有时无, 大概两三天才出现一次, 出现故障时操作起动机没有一点声音, 仪表板上的各警告灯都正常亮起然后正常熄灭。

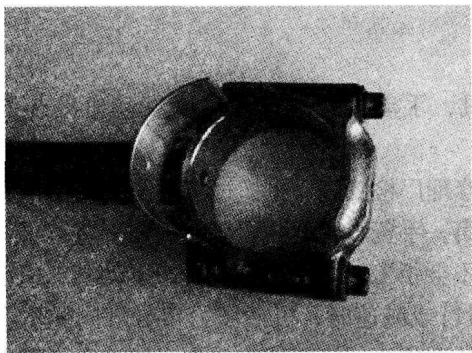
图 1-5 上轴承瓦应带孔

在拆卸发动机油底壳时发现，更换的机油泵确实为原厂配件。分解发动机，检查主轴承和连杆轴承，没有出现烧蚀和脱落的现象，只发现每个连杆的两片轴承瓦(图 1-4)都是一样的，均带有孔。而该车连杆轴承应该是上轴承瓦带孔(图 1-5)，以利于机油通过连杆油道为活塞销提供机油；下轴承瓦不应带孔(图 1-6)。如果使用了带孔的轴承瓦，轴承瓦上的小孔正好与轴承盖上的加工孔重合，就会造成机油泄漏。

更换一套原厂的连杆轴承瓦后，测量机油压力：怠速时机油压力为  $1.5\text{bar}$ ， $2000\text{r/min}$  时机油压力为  $3.8\text{bar}$ 。进行路试，故障完全消除。

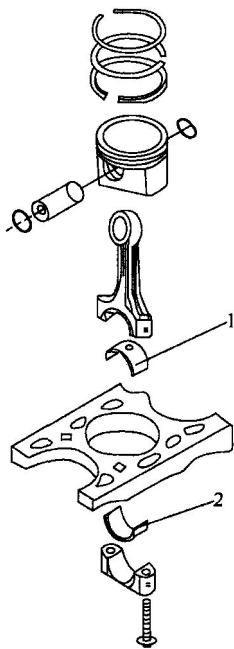
图 1-7 帕萨特活塞连杆组

作者在本例故障排除的过程中分析正确、测量数据完整。拆开连杆轴瓦后, 虽然发现没有烧蚀和间隙不正常现象, 但发现下轴瓦打了孔, 正确的连杆轴瓦如图 1-7 所示。作者在本案例中更换了轴瓦, 排除了故障。

1—带有润滑活塞销机油孔的上轴瓦 2—无油孔的下轴瓦

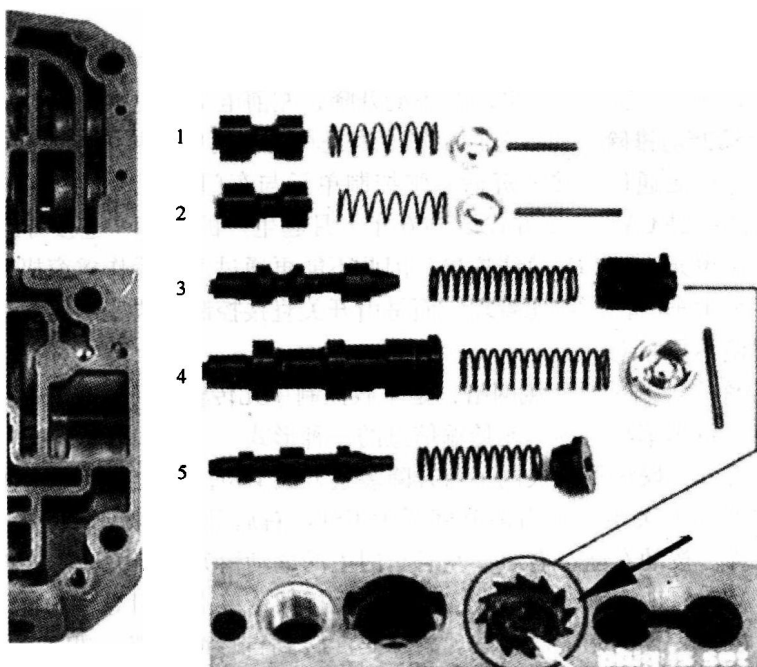
图 1-10 压力调节控制阀螺栓(箭头所指)

回想更换的零件，在装配过程中都做过严格检查，不会存在质量问题；整个装配过程都比较顺利，各配合间隙都做过严格测量，不会导致异常。考虑是不是其他控制系统影响所致，随后对发动机等相关数据流进行分析，也未发现异常，无奈之下，考虑对变速器油压进行调整。

如图 1-10 所示，在变速器阀体上箭头所指位置，压力调节控制阀的端部有一塑料调整
