# 四川省典型火灾 原因调查案例集（一）

## 泸州市宫阙老窖集团有限公司 “8·4”爆炸燃烧事故

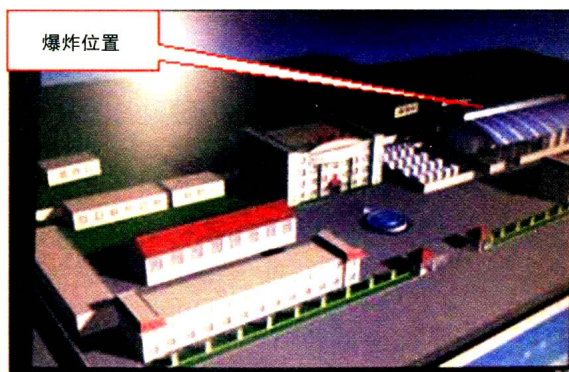
图2-1 现场俯瞰示意图

1. 经询问公司管理人员，该公司的基本情况是：四川宫阙老窖集团有限公司位于龙马潭区长安乡张咀村，即泸永公路29km+200m处的泸永公路右侧，始建于2003年9月，属私营企业。该公司坐东南向西北，西北面与泸永公路相连，其余三面用围墙与周围农田分隔，占地面积23亩，建筑面积6000m<sup>2</sup>。公司内有办公大楼、生产车间、包装车间、露天储罐区、储酒罐库房、原料库房及职工宿舍、值班室等生产、储存、办公和生活建筑设施，如图2-1。其露天储罐区设有30个储罐、储量250余吨，储酒罐库房设有25个储罐、储量2900余吨。厂区内设有1个室外消火栓和2个室内消火栓，从市政给水管网接入，其西北面公路边

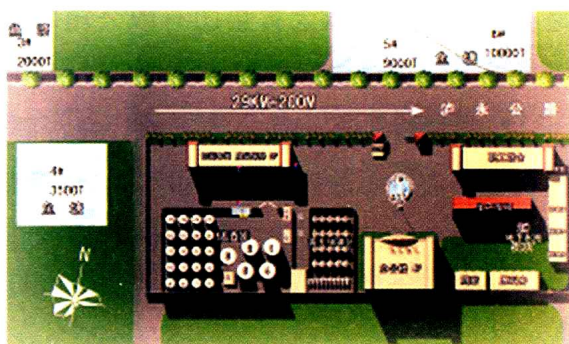
图2-2 现场方位、平面布置示意图

还有一个14亩的鱼塘，生产生活合用，如图2-2。公司为保证各方面的安全，从不同角度在厂区内分别设置了9组视频监控装置。
