# 飞机结构 修理设计经验汇编

山东太古飞机工程有限公司 编著

# 01. 前登机门内侧中部蒙皮裂纹损伤的修理

## 02. 后货舱门的修理改装

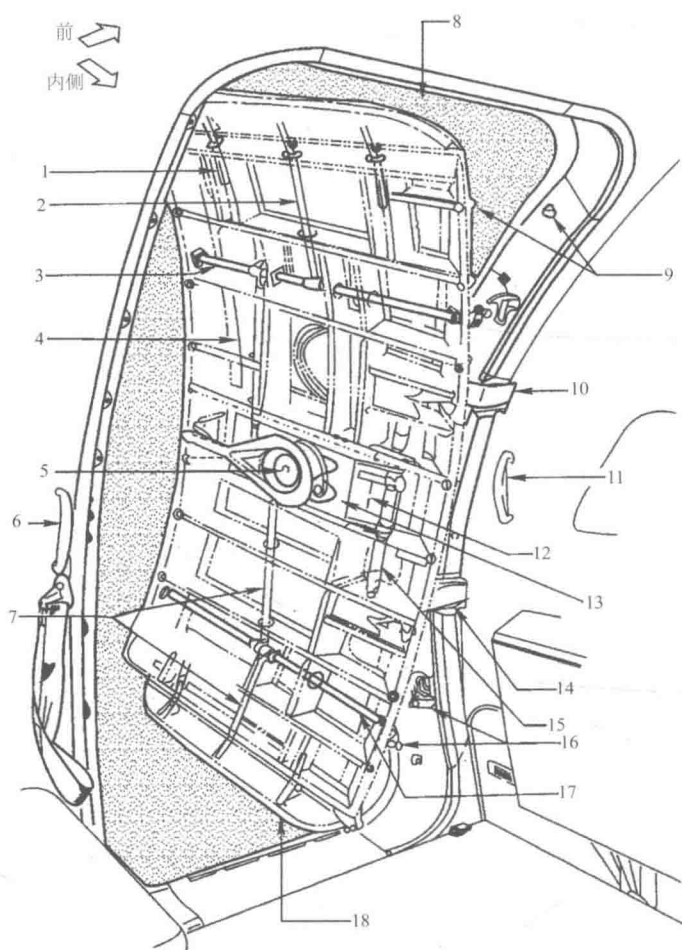
图1 前登机门结构组成

主要是 No.9 和 No.10 梁之间的内蒙皮裂纹。

经过调查发现，裂纹的起因是由于飞机在增压过程中下方的铰链支撑组件上的一个螺栓与内蒙皮接触，多次反复地接触，导致了裂纹的产生。如果不及时修理，裂纹尺寸会持续增大并有可能损伤其他部件，导致维修成本增加。
