汽车零件修理经验

国营新星汽车修配厂编

机械工业技术革新丛书
汽车零件修配经验
国营新星汽车修配厂编

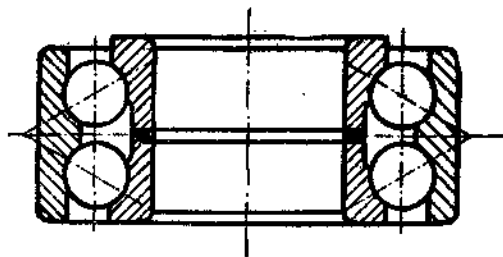
圖 5

A、修理前軸向間隙0.40~0.50公厘。

B、修理後軸向間隙0.05~0.12公厘。

②將內外軸承環、中間墊圈、滾珠按圖示位置，試裝于角尺牙齒上并以突緣，及螺帽按裝配扭力擰緊，根據裝配情況，研磨中間墊圈，以中間墊圈的厚度大小，調正軸承軸向間隙（中間墊圈加工精度為WV9，兩端平行差0.005公厘）直至能在裝合時用手轉動各滾珠運轉靈活，在軸承軸向測量儀上檢查。
