# 家电维修 2

HOUSEHOLD APPLIANCE REPAIRING

增辑

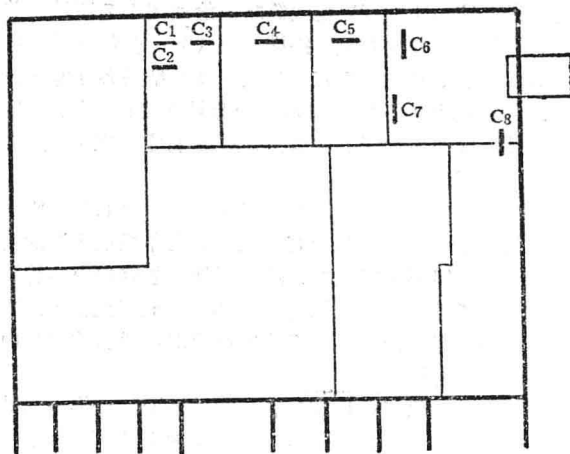
图 1-6

首先确定故障是在外围供电电路还是在高频头内。(1) 断开高频头⑦脚与 BT 的连线，测量 BT 连线供给高频头调谐电压，(见图 1-5) 若电压不稳定，则故障出在外围电路。当电压很稳定，则故障出在高频头内部。(2) 在高频头 7 脚与 BT 连接线处串入  $50\mu\text{A}$  电表收看，图象正常而又稳定时：2 频道应为  $-3.3\mu\text{A}$ ；4 频道为  $+5.5\mu\text{A}$ ；8 频道为  $+4\mu\text{A}$ ；12 频道为  $+12.5\mu\text{A}$ ；U 段最高端为  $+20\mu\text{A}$ （用 30 型万用表测量，有无信号无关）。若电流超出 10%，而又不稳定，则证明频漂是由于高频头内的瓷片电容器 C1 至 C8 个别漏电引起（高频头内部结构位置 1:1，见图 1-6）。取下高频头，撬开面盖，仔细观察瓷片电容器三条棱边（常在上棱边）有黑点或变黑的线状黑斑分布在电容器两焊接片上，造成高频漏电，产生频漂（常出现漏电的电容器有 C2、C4、C5、C8）。用铬铁焊下漏电容容器，用零号水砂纸擦去黑色氧化物，再用酒精洗净（洗净后不能用手去摸瓷片电容器，以防手汗污染，再次变黑漏电），然后用酒精松香水在瓷片电容器上刷一层作封闭处理，在台灯上烘干，上机试看。如电流表有时还有轻微摆动，同时图象伴音不正常，证明还有瓷片电容器漏电，再细心检查，直到彻底根除。

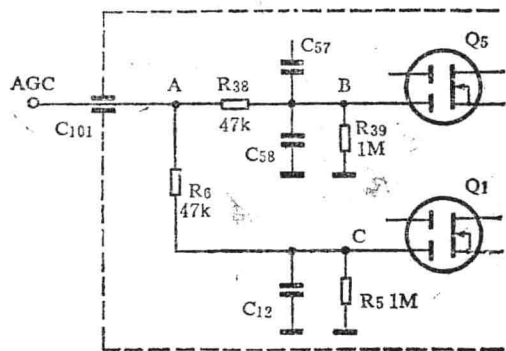
图 1-10

拆下高频头,用  $R \times 10k\Omega$  档测 AGC 端对地正向电阻约 30k $\Omega$ 。此法适用于高放管采用双栅场效应管的高频头,一般 AGC 端对地电阻均较大,甚至无穷大。由于高频头采用片状元件安装,结构紧凑,为避免乱拆而损坏高频头其他元件,首先从 TDQ-2 型高频头原理图进行分析判断,该机高放 AGC 电压引入后分为两路 (见图 1-10),分别各经一只 47k $\Omega$  电阻加至  $V$  频段及  $U$  频段高放管第 2 栅极。从 AGC 端量入的正向电阻等于  $(R_{38}+R_{39}) \parallel (R_5+R_6)$  之值,约为 500 k $\Omega$  左右。因此 AGC 端阻值下降,可能是 C101、C58、C57、C12 漏电或  $R_5$ 、 $R_{39}$  变值 (一般电阻阻值变小机会极少) 等所致。再分别测 Q1、Q5 第 2 栅极 (即 B、C 点) 对地电阻,均为 70k $\Omega$  左右。由于此两点对地阻值均比 A 点大,说明漏电点在 A 点,即排除了与 B、C 点连结的各元件损坏的可能,故障范围缩小在与 A 点连接的元件上。但因为  $R_6$ 、 $R_{38}$  阻值远比  $R_5$ 、 $R_{39}$  小得多,即使变小至 0,也不致 A 端阻值严重下降,因此,肯定是 C101 漏电严重,阻值较小。因并接在 AGC 端与地之间的  $R_{115}$  阻值较大 (180k $\Omega$ ),由于 C101 的漏电,使高频头的 AGC 电压严重下降,使高放级的增益降低,而造成灵敏度低的故障。

装回高频头时,将此引线焊入主板 AGC 位置上即可。  
试机整机灵敏度恢复正常。

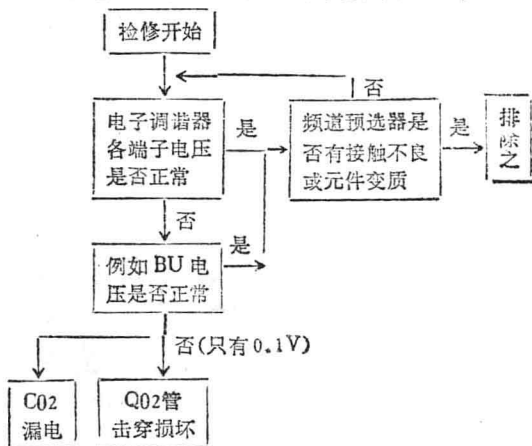
实际接收电视节目发现, 故障尚未完全排除: 唯有 3 频道信号仍不好, 其余频道都很理想。于是继续排除 3 频道的故障。考虑到前面已测得  $BS$  电压 1—5 频道为  $30V$ , 正常。因而判断很可能是频道预选器的有关元件变质或存在接触不良问题。拆开预选器板, 用酒精棉球擦接后正常。

将上述排除过程画出逻辑框图如下:
