大型合成氨装置用材及腐蚀

上海冶金工业设计院石油化工设备设计建设组

一九七四年三月

1. 蒸汽甲烷转化炉的金属学经验

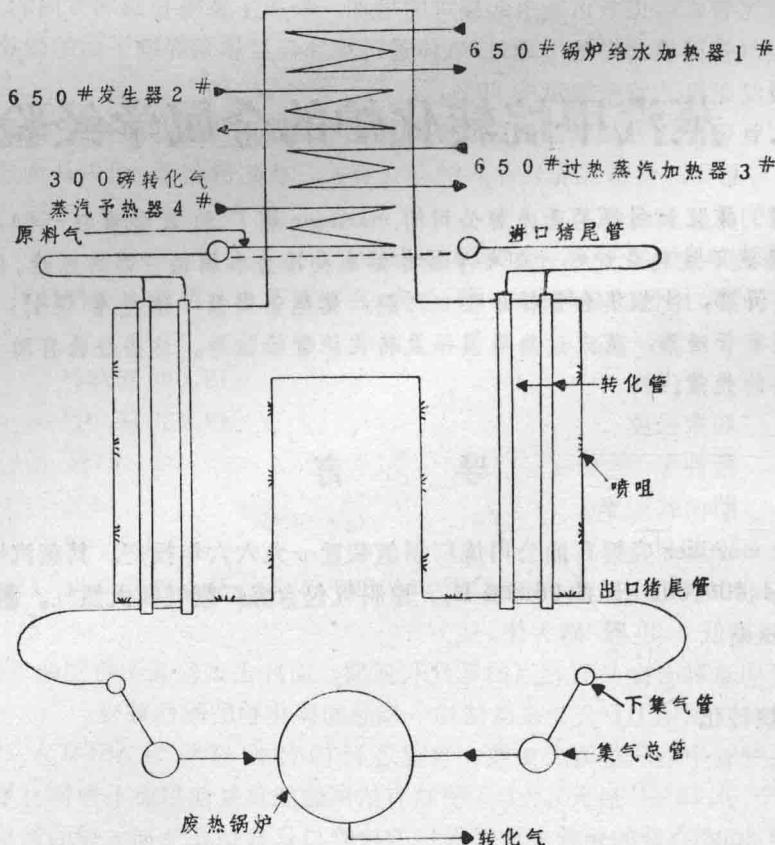
图 1 转化炉示意图

转化反应使烃转化为氢、一氧化碳、二氧化碳、甲烷和过量蒸汽的混合物。转化反应所需要的 300 磅/吋² (表压) 的蒸汽流经转化炉对流段的蒸汽预热盘管，在与原料气混合之前被预热至 870°F (465°C)，见图 1。蒸汽和烃的混合物流经对称的管道到辐射段装有触媒的炉管内。吸热转化反应在这些管内发生，245 磅/吋² (表压) 和 1,400°F (760°C) 产品气体自炉底部，炉管下部流经猪尾管进下集气管后再进入一个内部绝热的碳素钢制集气总管。这种气体在进入自然循环的废热锅炉后被冷至 770°F (410°C) 并产生 600 磅/吋² (表压) 蒸汽。然后气体自废热锅炉流到变换器及本装置的其他部分。

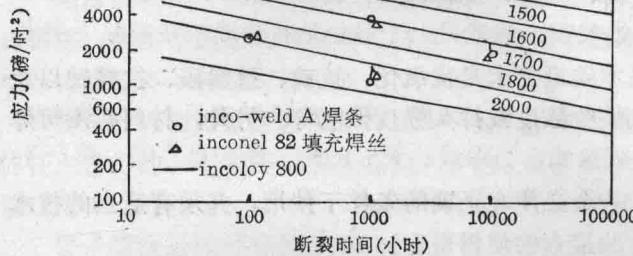
图 1 焊缝金属与固溶或挤压的 Incoloy 800 的持久强度

通常用于连接 Incoloy 800 管材的焊接用材料 (Incoloy 82 填充金属及 Inco-Weld A 焊条) 示于图 1。一般这些焊接用材料的持久强度要比 Incoloy 800 高 (在石油化工中常遇到的温度下)。

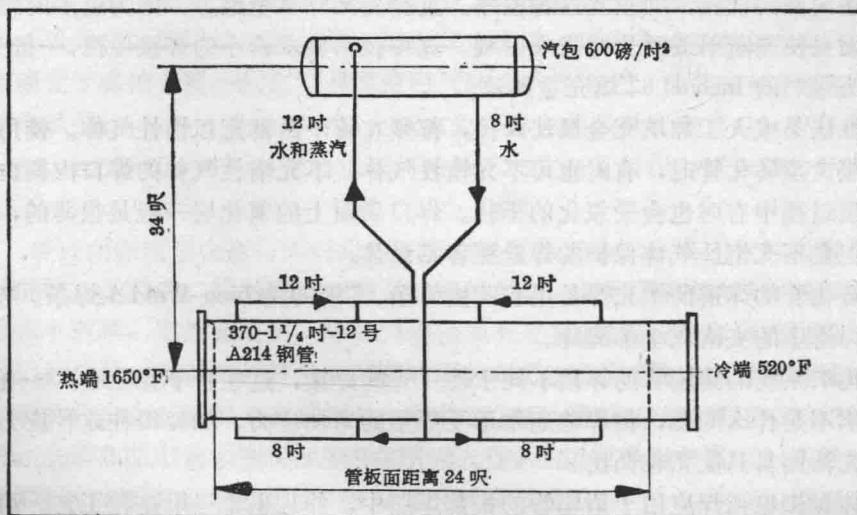
图 1 热回收系统

本文讨论的热回收装置称为输送管交换器，用以使 80 磅/吋²，1,650°F 的炉气冷却至约 520°F，同时产生 600 磅/吋²的蒸汽。图 1 为其示意简图，图中注明汽包的高度。还可以看到每小时生产蒸汽约 73,000 磅的大型水管和蒸汽管线。循环率估计为 8 或 9 比 1。
