汽车维修企业

案例精选

(高级工)

汽车维修企业案例精选

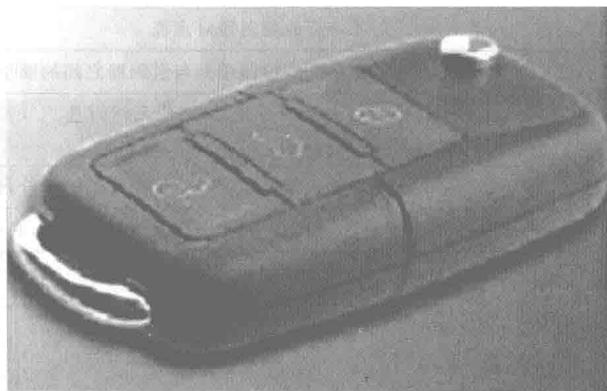
图 1-11 送码器集成在钥匙内

(1) 故障分析：确认显示屏显示“SAFE”，如图 1-10 所示，表示防盗系统故障，新宝来装备的是大众公司第四代防盗系统。造成防盗系统故障的原因有防盗控制单元（集成在组合仪表内）故障、防盗系统相关线路故障、读识线圈故障、送码器（集成在钥匙内）故障，如图 1-11 所示。
