# 曲靖电网2008年

# 冰灾受损输电线路分析

## (110~500kV)

云南电网公司曲靖供电局 编

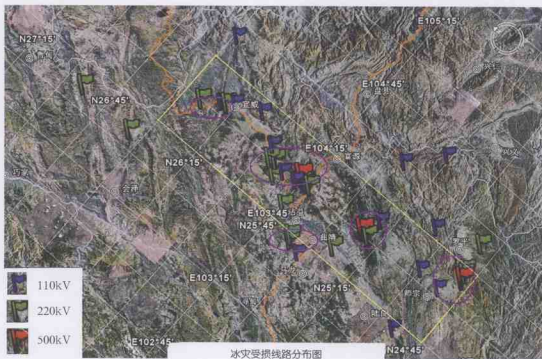
此次冰冻灾害中,曲靖电网受损线路分布于曲靖行政辖区内的八个县市、数十个乡镇,点多面广。其中线路受损较严重地区集中于沾益县白水镇、花山镇、麒麟区东山镇、麒麟区与马龙县交界处、罗平县与师宗县交界处、宣威市靖外镇等地,大致分布范围为经度E103°45′~E104°15′、纬度N24°45′~N26°30′圈定的南北条状区域内。线路受损点大多集中在水气较重、湿度较高、植被良好、海拔高度1700m~2200m间的北风迎风面山坡或山顶,经过东西横断拦堵南北气流山脉的线路受损情况更为严重,如下图。
