# 生命线上的赛跑

——陕西省地质灾害防治成功预报典型案例汇编

陕西省国土资源厅 编

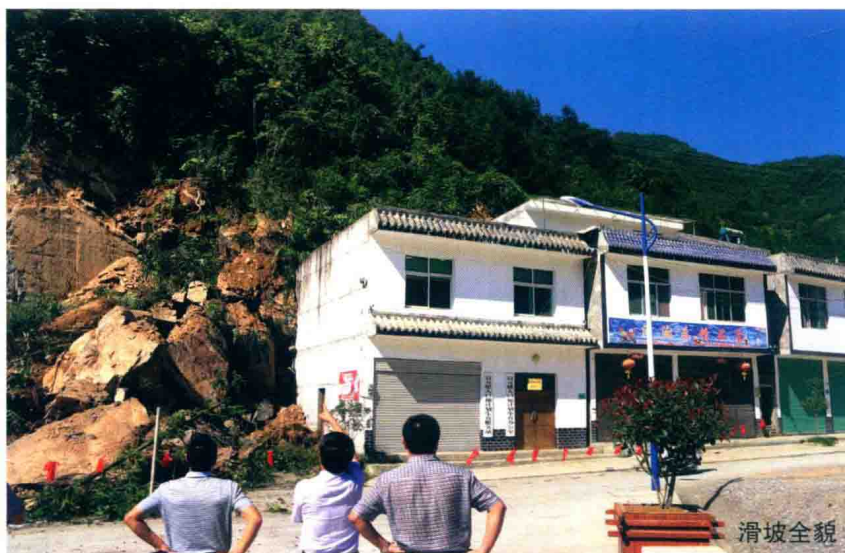
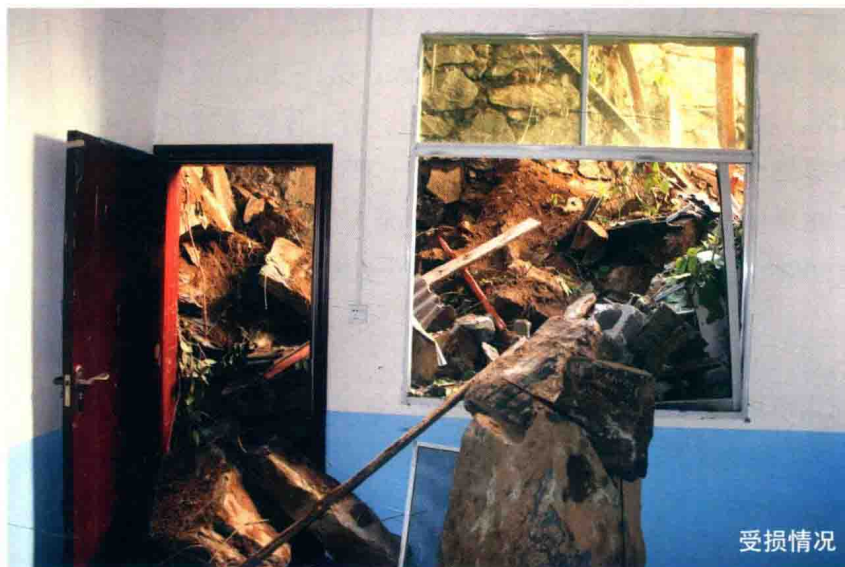
经调查，该滑坡体位于岚皋县官元镇吉安村八组大桥头，地理坐标：东经 $108^{\circ}43'05''$ ，北纬 $32^{\circ}24'50''$ 。滑坡体长约30m，宽约40m，厚1~3m，体积约 $3500\text{m}^3$ 。该处属于地质灾害易发区，地形坡度较陡，有断裂带通过，岩土体性质较差，具有较大临空面。在降雨、震动等外力触发下发生小型规模滑坡，严重威胁村道的通行和下方居民的生命财产安全。在全体干部职工的共同努力下，无人员伤亡，此次成功预报，保证了该处一个单位和3户32人的生命安全，避免经济损失208余万元。

1. 经现场实际查看，该滑坡体主要发生于岚皋县官元镇吉安村八组房后侧山体边坡上，为小型滑坡，其规模长30m，宽40m，厚1~3m，总体积3500m<sup>3</sup>，与上报材料相符；
2. 由于山体斜坡较高，且为堆积层覆盖，整体滑坡向前滑移3m左右，导致房屋后背墙局部受损，其他房屋因受滑体撞击已成危房，造成直接经济损失65万元；
3. 2014年9月2日8时，岚皋县官元镇政府干部到吉安村八组进行巡查时，发现该处房后有石头滑落，立即报告镇、村，迅速将一个单位和3户32人及时撤离。人撤出不久，滑坡发生，虽然造成一定的财产损失，但未造成人员伤亡，避免直接经济损失208万元。
