220kV及以下 变压器故障检测 典型案例分析与处理

刘兴华 主编

[案例一] 变压器高压侧挡位直流电阻值错乱

设备类别：220kV 变压器

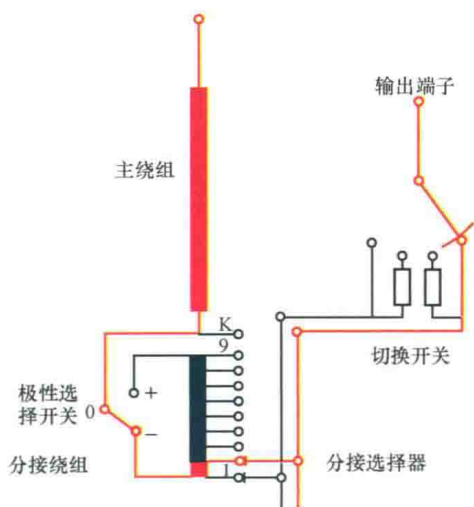
图 2 有载调压开关原理图

大容量电力变压器的有载调压开关由切换电流的切换开关和选择开关两部分组成，如图 2 所示。根据数据分析：B 相直流电阻在 1~9 挡时，奇数挡调向偶数挡级差大约为 $1\text{m}\Omega$ ，由偶数挡调向奇数挡时级差大约为 $5\text{m}\Omega$ ；在 9~17 挡时，由奇数挡调向偶数挡时极差大约为 $5\text{m}\Omega$ ，由偶数挡调向奇数挡时极差大约为 $1\text{m}\Omega$ 。基本可以判定为有载调压开关 B 相切换开关接触不良的问题。
