常规兵器工业安全技术事故资料丛书

# 硝铵炸药

#### 1 闭路循环式气流粉碎机内药粉爆炸

发生事故时间 1978年 11 月 24 日 13 时 45 分

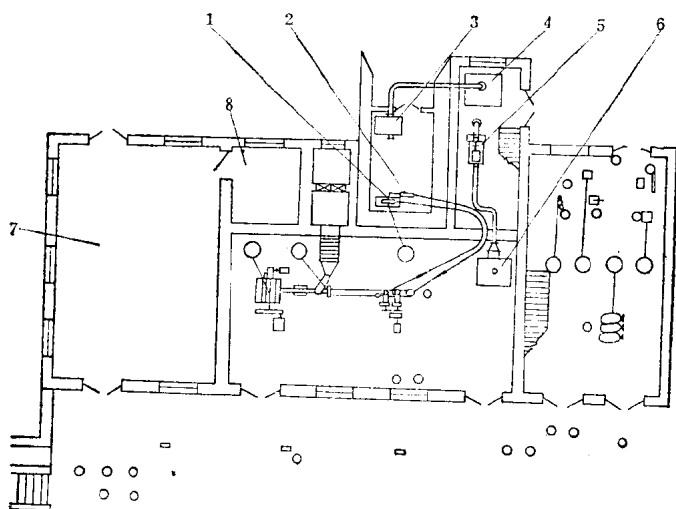
图1-1-2 事故前一楼人员、存药分布示意图

图例说明: (1) 小圆圈表人员位置。

(2) 大圆圈表存药处(其量详见图1-1-12)。

1—梯恩梯气流粉碎机；2—放爆管；3—袋式除尘器；4—2号水浴除尘器，  
5—2号风机；6—1号水浴除尘器；7—空压机室；8—风机室。

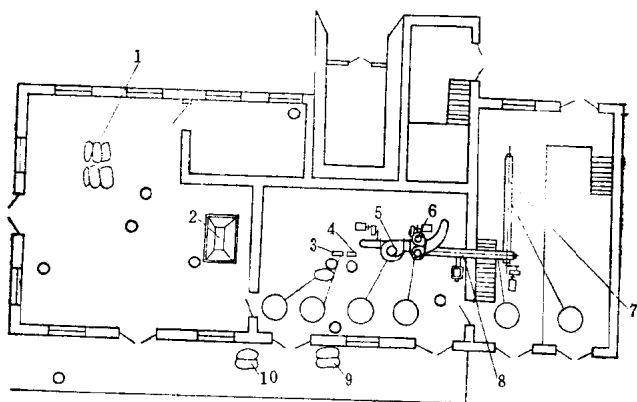
图1-1-3 事故前二楼人员、存药分布示意图

1—硝酸铵35袋；2—硝酸铵加入口；3—梯恩梯加入口；4—木粉加入口；  
5—单管旋风分离器；6—双管旋风分离器；7—3号输送螺旋；8—2号输送螺旋。
