抗震加固典型工程  
及施工机具汇编

# 抗震加固典型工程 及施工机具汇编

# 一、山东省枣庄市橡胶厂胶管车间

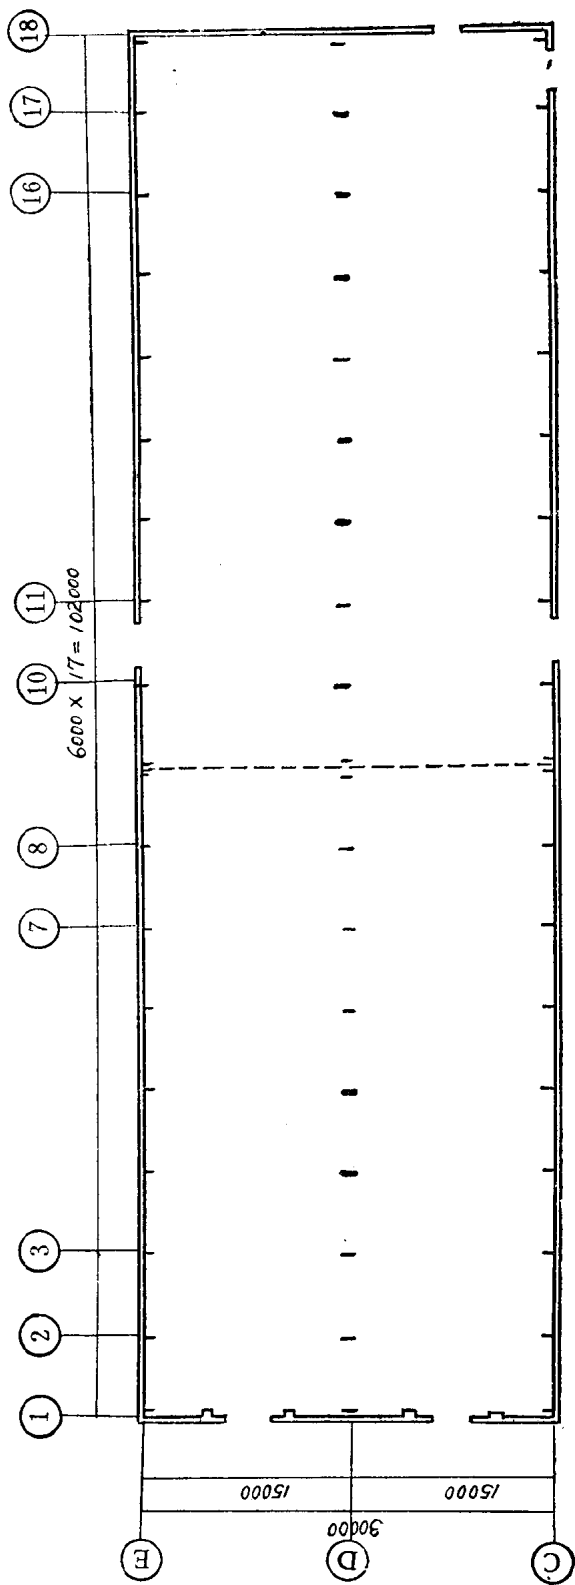
图 1.1 枣庄市橡胶厂胶管车间平面图

建筑物经检查未发现有损坏现象及不均匀下沉。现行《工业与民用建筑抗震鉴定标准》(TJ23—77)，(以下简称《抗震鉴定标准》)第31条规定不必进行抗震强度验算。该工程按《抗震鉴定标准》检查鉴定认为：

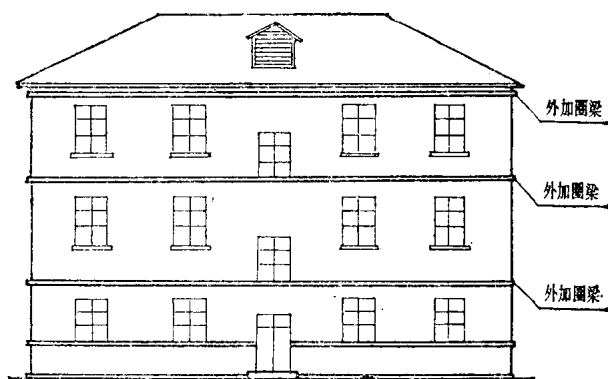
图 2.1 立面图

建筑物为三层砖混住宅楼,层高均为3.2米。横墙承重,外墙厚37厘米,内墙厚24厘米。75号红砖,一层为25号混合砂浆,二、三层为10号白灰砂浆。内外墙转角处均无可靠拉接。居室用6厘米厚砖拱楼板,25号混合砂浆砌筑钢筋混凝土小梁,走廊、厨房、楼梯间均为现浇钢筋混凝土板。各层均无圈梁,门窗洞系钢筋混凝土过梁。屋盖为硬山到顶、简支木檩条,木望板、平瓦四坡顶屋面。详见图2·1, 2·2。
