# 营口市

## 部分房屋和构筑物

### 震害调查

营口市建筑设计处

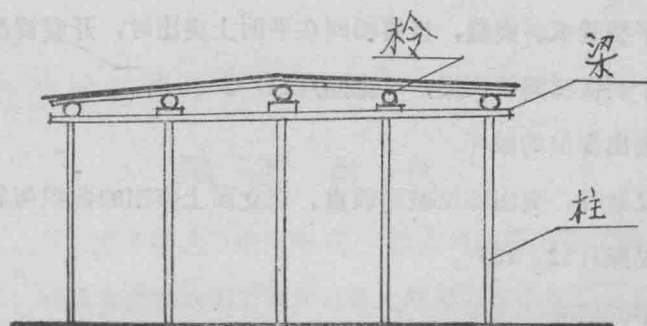
图二 木柱承重房屋简剖面

解放前修建的旧民宅和商业建筑多属这类结构形式。这类房屋中以平房占绝大多数，平面布置多为一明两暗三开间的一字形。这种房屋柱、檩尺寸较大，围护墙多为内坯外砖厚37厘米左右，内隔墙一般是土坯墙，屋盖为15~18厘米厚土顶，屋盖较重，（见图二）。在这次地震中大部遭到严重破坏，少数倒塌，（见照片1、2）。

木柱承重房屋破坏原因主要是：第一、拉结不好，第二、墙体为砖和土坯两种材料组成，共同工作能力差。一般震后外墙外倒，墙倒屋不塌。
