# 变电设备

## 带电检测与在线监测 应用成果案例集

## 案例 1 SF<sub>6</sub> 气体红外线检测发现 GIS 接地端绝缘子开裂

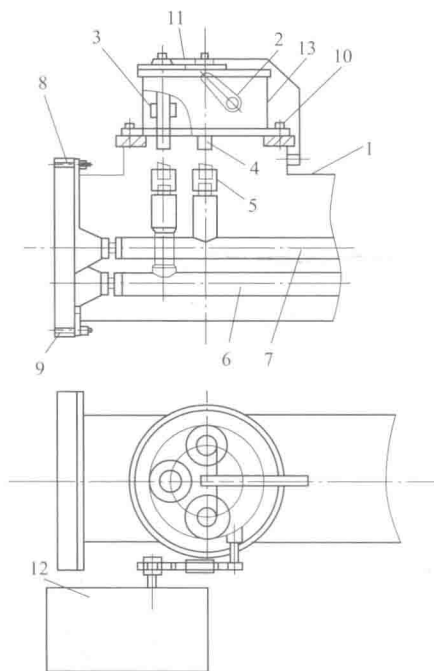
图 1-1 接地开关结构

2013 年 1 月 5 日 1 时 17 分, 220kV × × 变电站 × × 110kV 线路电流互感器及接地开关气室低气压报警, 报警压力为 0.45MPa。由于大雪覆盖, GIS 设备出线间隔距离地面较高, 加上该气室线路接地开关及线路电流互感器同一筒体布置, 体积较大, 工作人员利用普通检漏仪器未检测出漏点。接地开关结构如图 1-1 所示。

补气至额定压力 0.5MPa 后 72h 内再次报警, 说明该气室存在重大气体泄漏点, 工区随即利用最先进的 SF<sub>6</sub> 泄漏红外线检测成像设备对该气室外部进行检漏。检漏仪显示屏显示大量烟雾状气体从气室顶部积雪中冒出, 工作人员扒开积雪发现线路接地开关

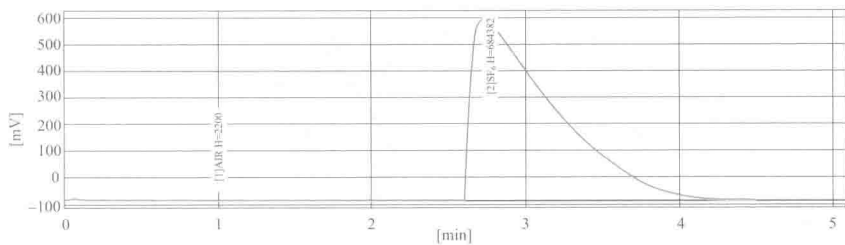
图 1-9 220kV 断路器气室 A 相纯度分析

处理后测试分析该 220kV 断路器气室三相 SF<sub>6</sub> 气体纯度合格, A 相为 0.01%, B 相为 0.01%, C 相为 0.01% (环境温度 20℃, 湿度 60%, 设备压力 0.62MPa), 如图 1-9~图 1-11 所示。
