电力设备技术监督典型案例

# 变压器类设备

# 500kV 变压器运输冲撞导致夹件绝缘损坏

# 500kV 变压器高压套管末屏设计 缺陷导致运行开路故障

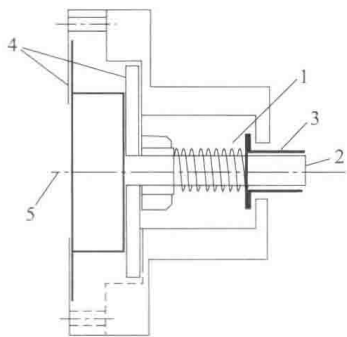
图 3 套管末屏接地结构示意图  
1—复位弹簧；2—末屏接线柱；  
3—接地环；4—密封件；  
5—末屏引线

该套管末屏为常接地结构，其示意图如图 3 所示。末屏接地引出线穿过小瓷套通过引线柱引出，引线柱对地绝缘。引线柱外套有一个连接有弹簧装置的金属套，金属套与引线柱紧密接触。运行时金属套受内部弹簧的压力与套管内侧接地金属法兰相连，末屏可靠接地，最外部有金属护套盖保护并密封防潮。

为进一步诊断内部故障，检修人员对 A 相套管进行了解体检查。解体前，检查套管末屏接地情况，发现末屏接地不良。解体后，发现末屏接地复位弹簧未完全弹出，如图 4 所示；末屏接地环未可靠接地，且末屏绝缘垫已严重烧损，如图 5 所示。

综合分析 A 相套管解体和诊断试验结果可知，由于接地套与引线柱间卡塞造成套管末屏接地套弹簧未完全弹出，运行中末屏不能可靠接地，引起悬浮放电。长时间放电使绝缘垫烧穿，最终导致套管漏油。

(1) 套管末屏接地的可靠性直接影响套管的运行安全。若不能可靠接地，将导致套管末屏端部对地放电，轻则损坏末屏密封，严重时会导致套管内部绝缘油渗漏、套管受潮，甚至出现套管在运行中爆炸的严重事故。运行人员应加强套管末屏的运行巡检，重点检查末屏装置是否存在渗漏、油污、发热等情况。结合停电机会，对该类套管末屏接地装置进行改造，更换为可靠的接地装置。

(3) 在进行套管介质损耗因数测量或局部放电试验时，如需压下接地套弹簧，必须使用专用的工具，防止损伤末屏接线柱或产生毛刺、杂物等，从而导致接地套弹簧被卡不能完全复位，造成末屏接地不良。
