# 日本 锅炉事故事例

汪传国 译

本书根据日本锅炉协会编、劳动省安全卫生部安全课监修《锅炉、压力容器事故事例及其预防》1972年版选译。

水管锅炉因燃烧气体中含有害成份造成水管爆破

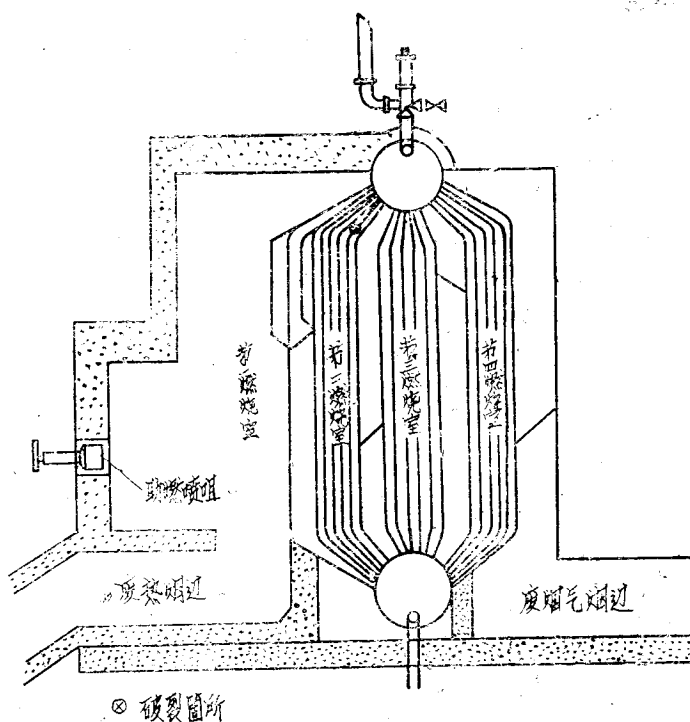
(1-1) 锅炉略图

调查的结果判明，在喷咀右端，燃烧室侧第8行的一根水管开了口，其面积为70毫米×110毫米。其附近水管的管壁厚度为1.1毫米。在有爆破管的第二燃烧室内，检查其它水管，壁厚为1.5~2.1毫米。水管的原尺寸是，外径65毫米，壁厚2.9毫米。

(1) 由于废烟气和助燃烟气中的有害成份腐蚀水管外部。

(1) 尽可能除去废气和重油中的有害成份。

严格检查水管的腐蚀情况，尽量早期发现和更换有危险的水管。

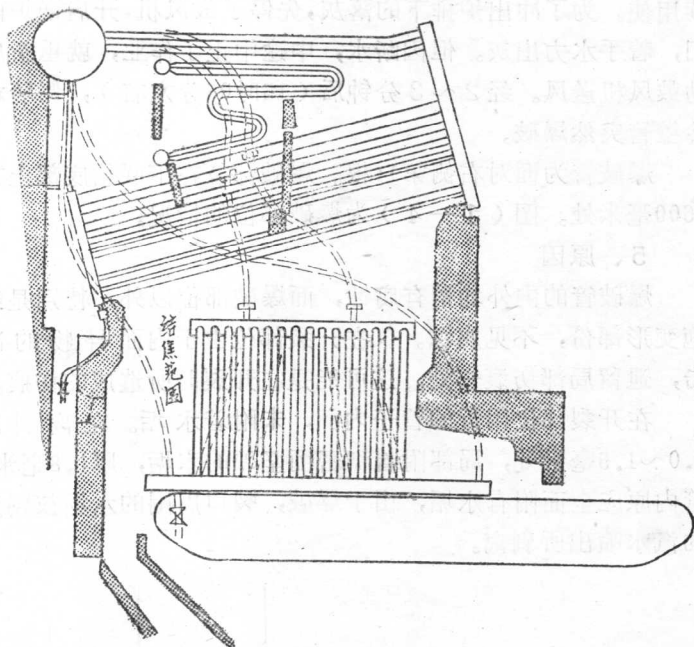
图(1-3) 锅炉略图

图(1—3)为锅炉构造略图

续用使。为了冲出炉排下的落灰,先停了鼓风机,开启锅炉前门,着手水力出灰。但因断水,中途中止了作业,就重新启动鼓风机送风。经2~3分钟后(15时05分左右),侧墙水冷壁管突然爆破。

爆破管为面对右侧第11根。爆破部位在下联箱底部上方1600毫米处。图(1—4)为爆破部位的情况。
