# 鋼筋混凝土

結構工程作業實例

## 第二章 模板倒塌實例探討

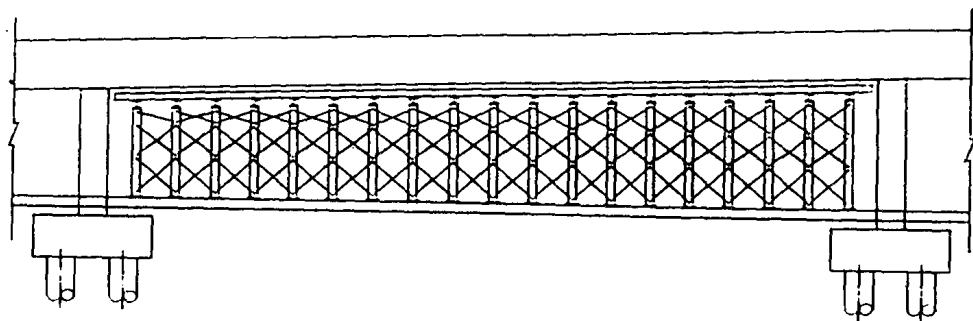
相片一

本局東工處宜蘭工務所施工之羅東下四結立體交叉工程於83.5.16進行高架橋箱型樑牆灌漿時，突然發生塌模，使兩橋墩間早已施作完成之箱型樑底板塌落地面（相片一），造成十一人輕重傷，經83.5.19現場勘查發現，其模板施工不確實是發生塌模之主要原因，又鑑於83.3.14報端亦刊載臺南縣六甲鄉公所新建辦公大樓於進行三樓陽臺混凝土灌漿時亦發生樓面倒塌意外，造成二人死亡三人輕重傷事件（附剪報），均是模板施工不良所造成，今特就羅東鎮下四結高架橋塌模原因進行檢討，俾供本處同仁參考，避免重蹈覆轍。

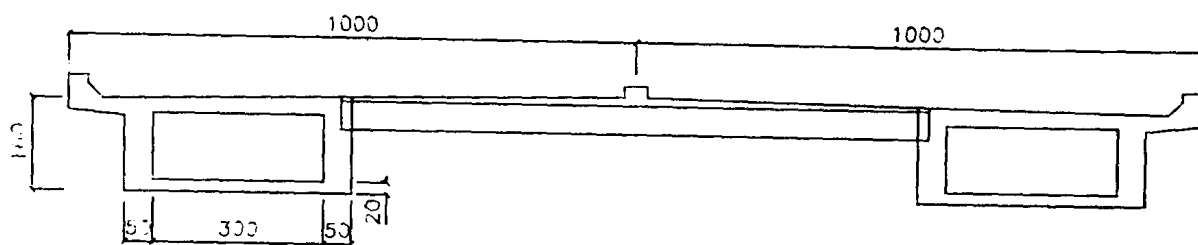
圖二 場鑄 P.C 箱型樑重型鋼架支撐剖面圖

- （一）羅東下四結高架橋長540公尺，寬20公尺，係一座箱型樑橋，設計圖上繪有場鑄 R.C 箱型樑重型鋼架支撐示意圖（如圖一），而承商並未照辦，由於箱型樑距地面7.7公尺高，承商乃採用一層4.2公尺高之鋼架支撐，和2.5公尺長之6cmX6cm角材支撐，其支撐型式和設計圖不符，依契約規定承商應提出施工圖和應力計算書經工程司核可後始得施工，若能確實事先要求承商提送，此次塌模意外當能避免。
- （二）經現場勘查發現第一層鋼架支撐相當牢固，並無變形情事，當不致於發生問題。第二層木材支撐及模板則有多處施工不當之處，應是本次塌模之主因。茲就其缺失分析如下：

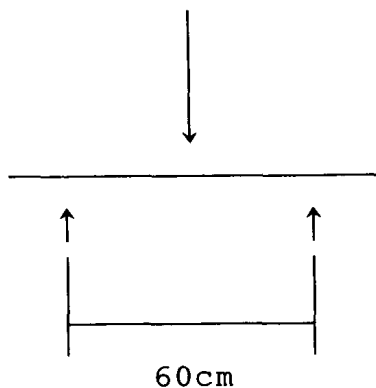
## 2. 大角材強度不夠

(1) 相片二，橫格柵顯然已變形

(3)  $P=918\text{kg}$

$M=Pl/4=918 \times 60/4=13770$

$S=6 \times 6^2/6=36$

$f_b=13770/36=382.5\text{kg/cm}^2$

容許  $F_b=100\text{ NG}$ .

若大格柵使用  $10\text{cm} \times 10\text{cm}$

$S=10 \times 10^2/6=166.67$

$f_b=13770/166.67=82.62\text{kg/cm}^2$

$<F_b=100\text{kg/cm}^2$

則尚不至於變形

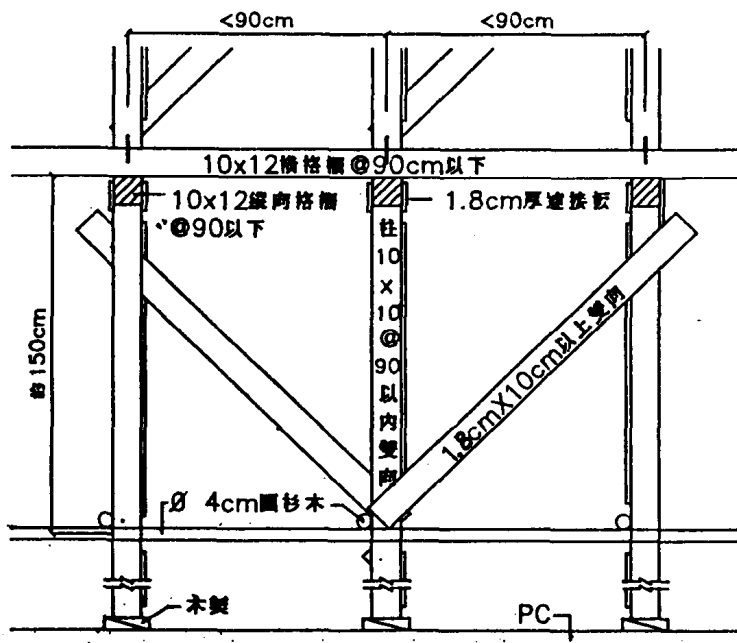
圖三 模板支柱連接正確方法

### 3. 支柱連接方法不對

(1) 本工程橋版太高，故下層以鋼管架支撐，上層以木材支撐。兩層接處有諸多錯誤。

(b) 上層柱與其上下水平大格柵未以木楔及螞蝗釘固定，如圖。

(a) 上層柱與下層支撐架應成一直線，使兩層接點不發生彎曲等其他應力。

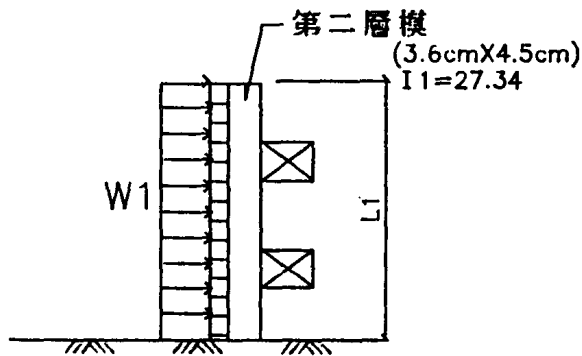
圖四 三層模之情形

箱型樑牆及版之模版僅有襯版、小格柵及橫大格柵三層，而無縱大格柵，依規定模板均要有上述四層。

CASE1. 三層模

$$\text{use } E1 = 7 \times 10^4 \text{ kg/cm}^2$$

$$I1 = 27.34 \text{ cm}^4$$

$$\delta_1 = w_1^4 / 128EI1$$

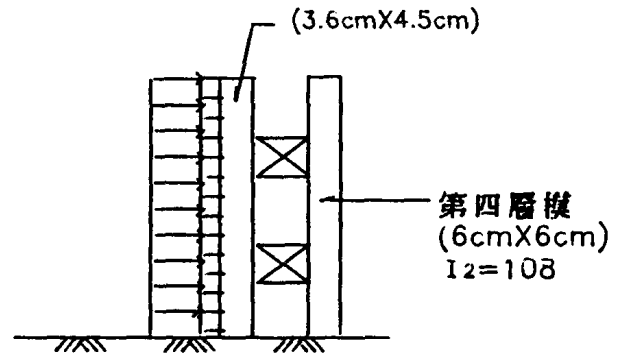
圖五 四層模之情形

CASE2. 四層模

$$\text{use } E2 = E1$$

$$I2 = 3.95I1$$

$$\delta_2 = w_2^4 / 128E2I2 = w_2^4 / 128E1(3.95I1)$$

由CASE1, CASE2可知  $W2 = 3.95W1$

$$\Delta w / w_1 = 2.95$$

因此使用四層模板，可使假設工程增加 2.95 倍之安全性。
