丰满发电厂生产经验丛书

水力机械设备的检修与调整

丰满发电厂编

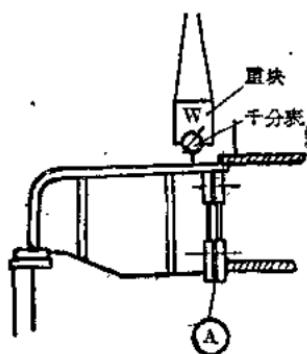
图1 发电机支架挠度测定示意图

定期检查测定上部支架的挠度及测定其接缝的间隙，是检查上部支架结构的有效方法。挠度的测定方法：是用起重机吊一重块如图1，并在其重块上装设一个千分表，先将机组转子的全部荷重落在推力轴承上，千分表上有一读数，然后将转子顶起，千分表上又有一读数，此千分表之变动值即为支架的挠度。

在推力轴承负担转子重量的情况下，用塞尺检查（图1）“A”处，以判断其下侧接缝板螺栓是否松动或伸长。根据一般经验，其接合板间隙面积应不超过总接触面的十分之一。

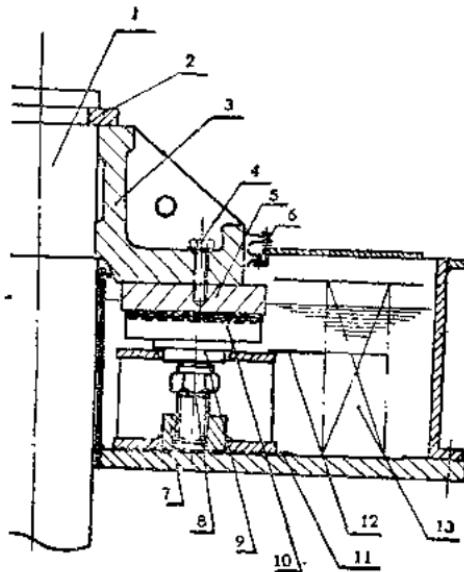
图2 推力轴承断面图

在丰满厂的几台新发电机的推力轴承上，曾发生过运行时甩油，不仅增加了油的消耗，而且影响了设备清洁，甚至甩油飞溅到励磁机线圈，损害电机的绝缘强度。其原因是推力头与镜板的结合平面间不平（图2），在其缝隙内浸入润滑油，在机组运行中由于接合面间的蠕动，而产生“呼吸作用”，致使油从结合螺钉4向外压出，受推力头3回转之离心作用而甩出。解决甩油的根本办法是处理镜板5，与推力头3之结合平面。曾经用图7所示方法，在结合螺钉孔内加装一条 $\varPhi 5$ 的圆胶皮圈，有效地防止了甩油。

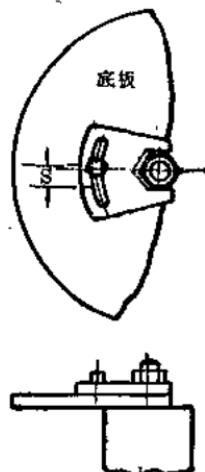
图6 推力轴瓦扛重螺钉锁紧板移动距离的测定

推力轴承扛重螺钉的打紧工作是十分重要的，必须在机组轴线校正后认真进行（本章第四节对机组轴线校正有详细叙述）。因为如果扛重螺钉的紧度不一样，则机组推力荷重在每块轴瓦上的分布也不均衡。极可能产生轴瓦过载而损坏。

監視工具(根据轉軸的現有弯曲值及其弯向,計算出将推力軸瓦調平后轉軸的位置,也就是千分表应指的讀数。然后每打一遍依据千分表的讀数,来監視應該打緊某方向的某个螺釘,并用電話指揮。直达到到要求值为止),用同重量的錘,使一样的力氣并順着一定方向輪流打緊。每打一遍后記錄各螺釘鎖錠板之移动值“ S ”如图6,一般這項工作要打十几遍以上。因此最好由三人輪流每人打一遍,这样可基本上保持落錘力量的均衡,直至符合千分表的要求值,并移动值 S 在几遍之内不再变动或变动极小时,方可停止該項工作。表1是丰满厂8号机的軸瓦扛重螺釘打緊記錄与該机组运行后的軸瓦溫度作比較分析,就可以知道軸承溫度可以反映出軸瓦的受載情況。經驗證明:軸

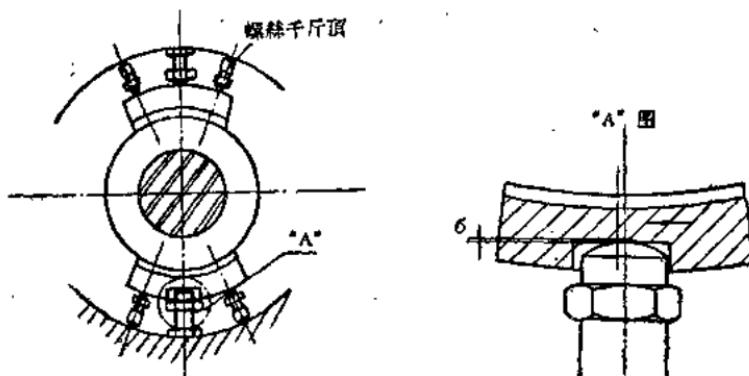
图8 发电机导轴承间隙测量示意图

由于结构简单，因此检修工作就比较容易。在拆下油箱之后就可测量轴瓦间隙。其方法在大型发电机是这样的：将每块轴瓦背侧用二个螺丝千斤顶住，如图8所示。然后用塞尺测量其间隙值“ δ ”。但是应该注意在安装螺丝千斤顶时，必须保持转轴不产生偏移。因此往往需要在转轴的适当位置（如法兰）预先安装Y, X方向两个百分表作监视。还应该指出：由于轴瓦在运行中受压力的结果，扛重螺钉球面会将其背侧顶压出一个直径不大（约3~5毫米）而深度为2~3毫米的凹坑，并且其位置也不在轴瓦凹槽之中心，故必须在测量前将轴瓦依转轴方向用手推靠扛重螺钉，这样测出的结果才是真正的运行间隙（扛重螺钉是35号钢制成的，其圆头表面是经过了表面硬化处理达 $R_c 61^\circ$ 故不会变形）。

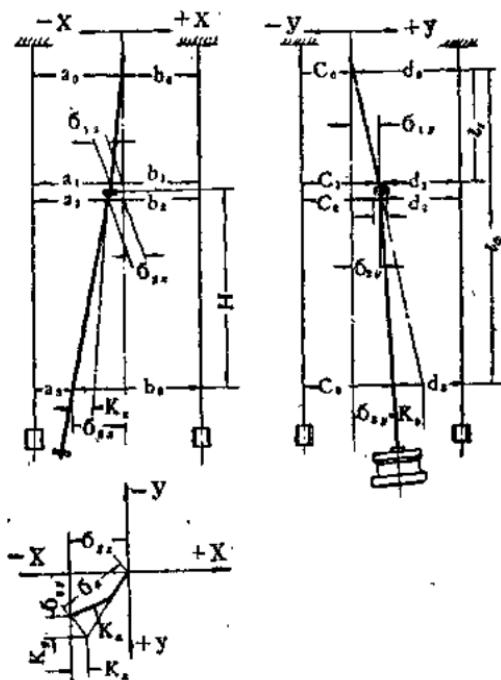
圖 12 挂線法測量轉軸弯曲示意图

1. 挂線法 在相距 90° 的四個位置上挂上鋼絲，其上端固定在發電機輪轂上，下端延長至水輪機軸頸處，系一重錘並浸沒在油(透平油)桶內(圖12)。
