# 唐山市多层砖房震害调查

清华大学建工系震害调查小组

1977. 3.

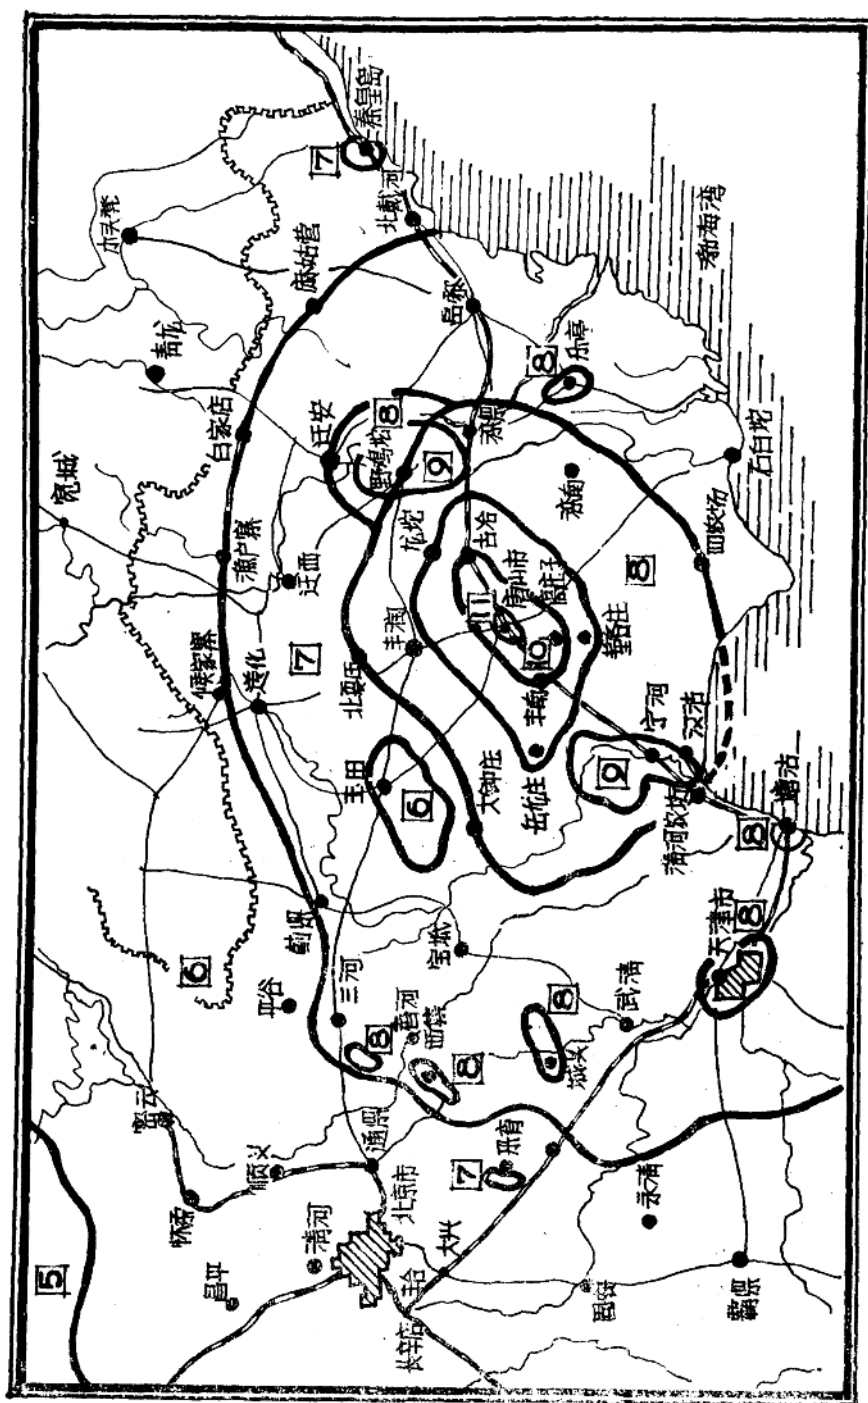
图1: 唐山地区划分图

一九七六年七月廿八日凌晨三时四十二分强烈地震，唐山地区的烈度分布见图 1。

京山铁路以北的新市区除了东南部人民公园、新华路东段属于 11 度区、西南部矿冶学院附近因地基条件变化震害异常严重亦应划为 11 度之外，其他一般为 10 度，这里新建多层砖房多而集中，亦遭严重破坏，多数倒塌，破坏倒塌的形态多种多样。

市区北部的大城山是奥陶纪石灰岩残山，山坡上复盖的残积土很浅而且密实，地震破坏作用大幅度降低，房屋震害明显减轻，烈度约为 9 度。
