地 基 事 故 与 预 防

国内外建筑工程实例

陈希哲 著

第1章 建筑物倾斜

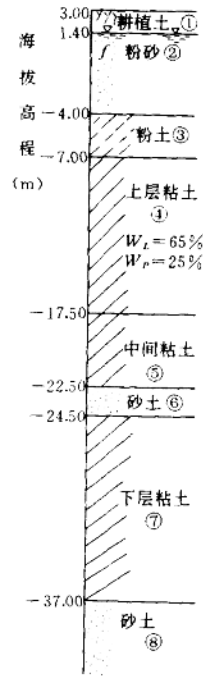
图 1.2 地基土剖面

本世纪以来,一些学者提供了塔的基本资料和地基土的情况。比萨斜塔地基土的典型剖面如图 1.2 所示。由上至下,可分为 8 层:

砂质土层。

地下水埋深 1.6m,位于粉砂层。

根据上述资料,分析比萨钟塔倾斜的原因:

1. 钟塔基础底面位于第 2 层粉砂中。施工不慎,南侧粉砂局部外挤,造成偏心荷载,使塔南侧附加应力大于北侧,导致塔向南倾斜。

2. 塔基底压力高达 500kPa,超过持力层粉砂的承载力,地基产生塑性变形,使塔下沉。塔南侧接触压力大于北侧,南侧塑性变形必然大于北侧,使塔的倾斜加剧。

3. 钟塔地基中的粘土层厚达近 30m,位于地下水位下,呈饱和状态。在长期重荷作用下,土体发生蠕变,也是钟塔继续缓慢倾斜的一个原因。

4. 在比萨平原深层抽水,使地下水位下降,相当于大面积加载,这是钟塔倾斜的重要原因。在 60 年代后期与 70 年代早期,观察地下水位下降,同时钟塔的倾斜率增加。当天然地下水恢复后,则钟塔的倾斜率也回到常值。

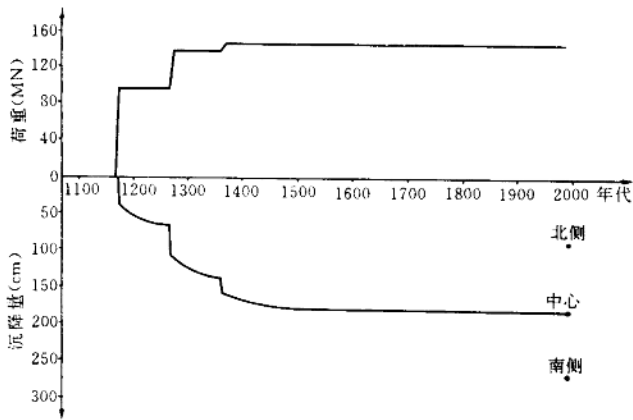
图 1.3 比萨斜塔荷重、沉降量与时间关系

钟塔荷重与时间关系和沉降量与时间的关系曲线,见图 1.3。

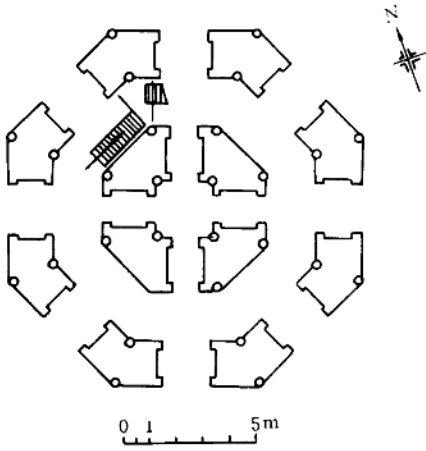
图 1.6 虎丘塔八角形平面图

从虎丘塔结构设计上看有很大缺点,没有做扩大的基础,砖砌塔身垂直向下砌八皮砖,即埋深 0.5m,直接置于上述块石填土人工地基上。估算塔重 63000kN,则地基单位面积压力高达 435kPa,超过了地基承载力。塔倾斜后,使东北部位应力集中,超过砖体抗压强度而压裂。

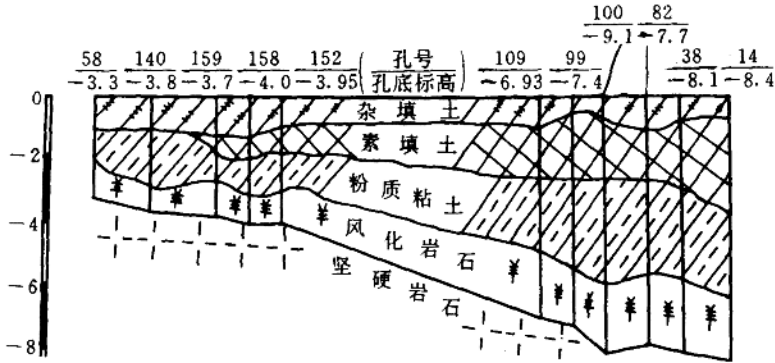
图 1.10 虎丘塔 1-1 地质剖面图

经勘察,虎丘山是由火山喷发和造山运动形成,为坚硬的凝灰岩和晶屑流纹岩。山顶岩面倾斜,西南高,东北低。虎丘塔地基为人工地基,由大块石组成,块石最大粒径达1000mm。人工块石填土层厚1—2m,西南薄,东北厚。下为粉质粘土,呈可塑至软塑状态,
