大型合成氨装置用材及腐蚀

上海冶金工业设计院石油化工设备设计建设组

1. 蒸汽甲烷转化炉的金属学经验

【摘要】 美国加利福尼亚壳牌公司的 martinez 炼厂加氢装置日产 64,000,000 呎³ 氢气的蒸汽甲烷转化炉经过四年半操作后有些冶金和腐蚀方面的经验。问题包括次级集合管开裂，次级集合管钟形接口开裂，猪尾管腐蚀，猪尾管设计，炉板开裂，热电偶套管泄漏，蒸汽过热器损坏及转化炉管检验等。这些经验有助于避免其它炉子材料的失效。

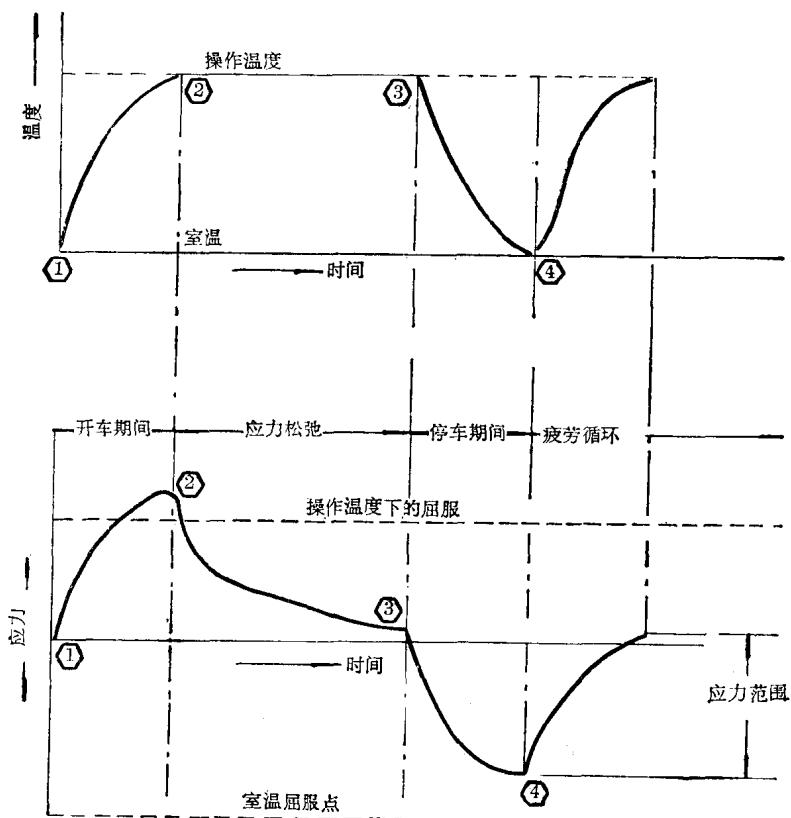
图 5 温度-时间-应力曲线

图5有助于说明应变引起的应力现象。它概括描述了炉膛温度——时间曲线和相对应的应力——时间曲线。点①代表炉子初次

开车前管子系统的情况，这时，系统处于常温下其应力为零。当炉内热量增加，炉膛温度升高。因此，猪尾管、触媒管及集气管金属温度升高，随着产生热膨胀位移，触媒管就弯了。这种位移的结果，管子系统构件经受了应变(伴有应力)，它的增加直至如点②所描述的炉子达到操作温度为止。在稳定操作温度下，系统上的应变实质上是固定不变的，材料的蠕变使应力降低而松弛，此应力以渐伸线方式降到松弛极限点③。这种在管路设计中常碰到的现象，叫做“自弹”(Self-Spring)。因触媒管是一种高抗蠕变材料，系统的塑性变形为猪尾管所吸收。但是，因触媒管仅受到猪尾管管端反作用力，随着猪尾管的负荷的松弛，触媒管的负荷也松弛了。炉子冷却(停车)，猪尾管由于产生永久的变形因而反向应力点④提高了。常温下是不考虑蠕变的，如停炉时的冷应力在屈服点以下，就不会发生塑性流动。随着炉子的开停车，管子系统中的应力水平将在冷应力(停炉时)和松弛极限之间交替变化。

对装置检查发现猪尾管应力过大有可能缩短运转寿命。曾与一类似设计的制氢转化炉直接相比较，该装置已完全满意地运转超过了三年，虽然它的猪尾管的应力水平是大于 Matinez 炉的应力。不过，应注意到可能的机械结构失效是与开停车(冷热循环)次数有关，而与实际运转期的长短无关。我们已有七次开停车的经验。

在新设计中采用较长的猪尾管以减少其应力，并已推荐替换到 Matinez 炉上去，替换是在开车后 $1\frac{3}{4}$ 年时进行的，在受应力部位试验表明裂纹是象所预期那样发展。事实上，在一个部位上有完全穿透的裂纹，这裂纹可能是在拆卸时产生的，因在操作时并没有泄漏的迹象。
