# 汽车发动机 电控系统 故障案例与点评

李玉茂 编

机械工业出版社  
CHINA MACHINE PRESS

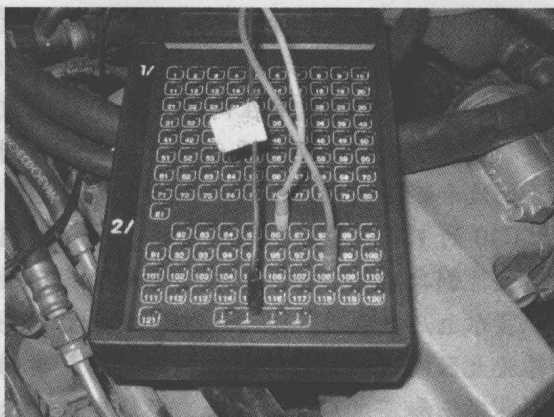
图 2-1 连接诊断接线盒 V. A. G1598/31

首先用 VAS5051B 查询故障码 1 个，16725，霍尔传感器 G40 不可靠信号；表明 OBD 灯点亮和冷车不易起动出自这里。但不能确定就是霍尔传感器故障，因为导线、配气相位（包括正时带和传动链条的安装正确）、发动机电脑有故障都会存储这一故障码。清除故障码后，发动机能够起动且数据流也正常。于是决定做冷车起动试验，在试验前连接好诊断接线盒 V. A. G1598/31，如图 2-1 所示，然后连接 VAS5051，观察起动时霍尔传感器的波形。

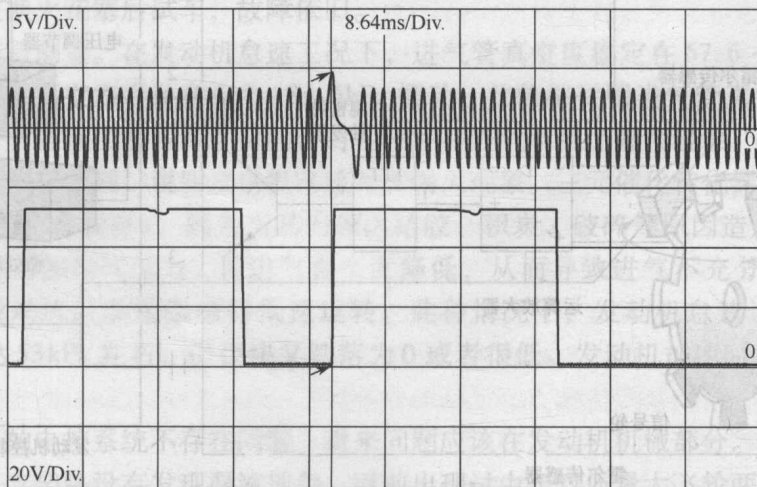
图 2-2 霍尔传感器正常波形

车辆放置 3 个小时以后，起动发动机，果然发动机不能起动，发动机电脑再次存储了 16725，霍尔传感器不可靠信号的故障码，起动机转动时观察 G40 波形，显示的是 10V 左右有少许波动的电压，说明 G40 没有信号输出。连续起动 5 次发动机才起动，G40 波形如图 2-2
