# 造纸工业碱回收译文集

# 关于碱回收炉腐蚀问题的调查报告

I. L. 克莱门特

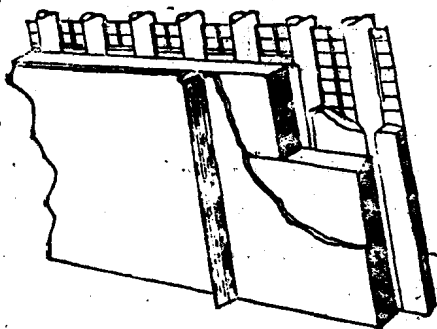
图1 管翅水冷壁

所检查的8台碱回收炉都是1964年以前投产的，其结构如图1所示。管子外径为76毫米，中心距为127毫米，管间公称间距为51毫米。沿炉壁平面，在管子两侧都焊有25.4毫米高的平板销钉式的管翅，将管间间距填满。炉壁外面的气体隔绝层和保温层的结构包括：浇灌在炉壁面上的炉衬，保温层和外层护板。

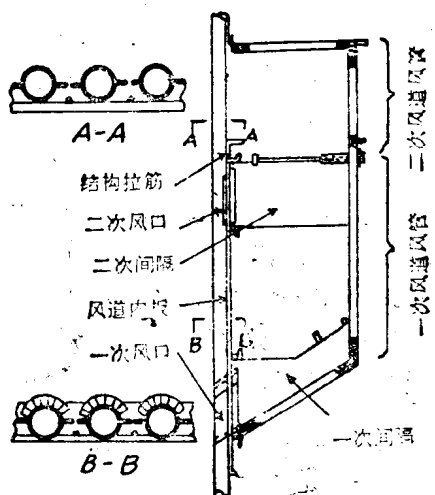
图2 风道侧炉壁结构

在一次风道范围内，风道内板上涂有炉衬材料层，如图2所示。二次风的风道内壁只有炉衬材料，没有铁板。二次风的风口位置是在风管下面，在延伸至一次风道内的有挡板装置的间隔中。风道的内侧

板向上延伸到二次风管底部，以二次风口为界。

上约203.2毫米的地方，系结构拉筋角铁断裂并与水冷壁管脱离。结构拉筋的配置见图2。
