# 道孚县地震工程震害调查资料

(平房部份)

四川省建筑勘测设计院设计四室

一九八一年四月

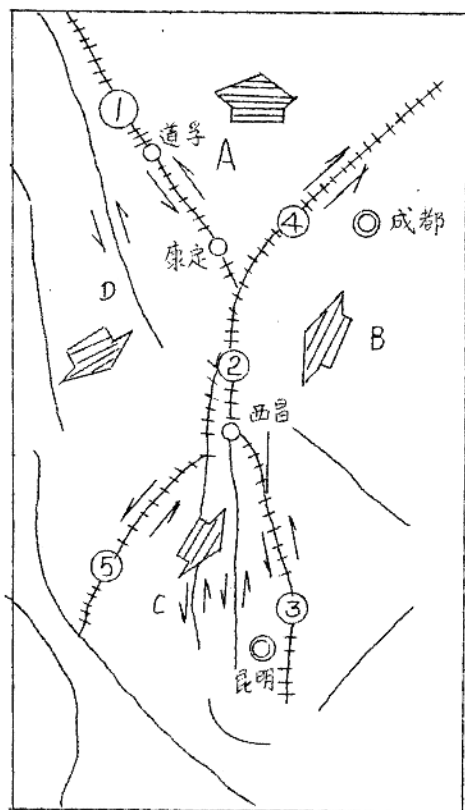
图一

震源机制: 从该局下区域来看, 如图一: A区向北运动, B区相对C区, D区挤压, 並左旋错动, 因而使鲜水河断裂, (呈直下型) 水平错动,

逆时针方向反扭为主。

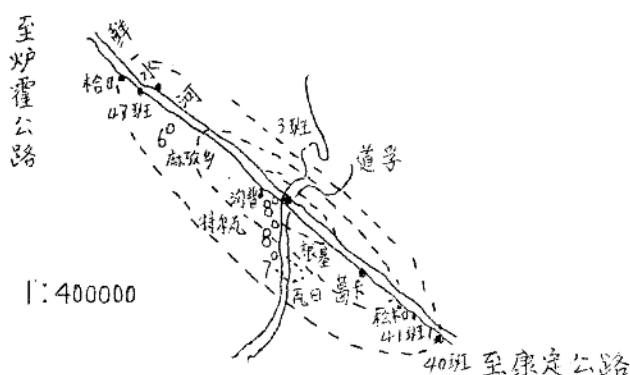
图二 道孚地震烈度分布简图

烈度分布: 震中为8°强, 烈度分布呈椭圆形, 8°

以上地区面积约27平方公里，7°区约为260平方公里，6°区约为650平方公里（详见图二）。

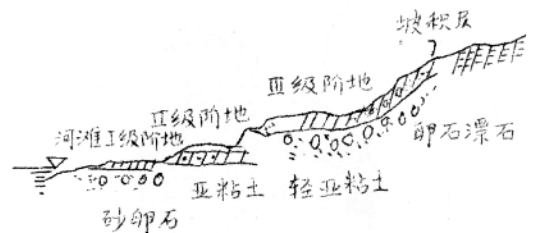
图四道孚县城地形阶地剖面示意图

道孚县位于鲜水河断陷盆地，海拔约 3000 米，河滩与山坡高差 300 米，其横断面由河滩、I、II、III 级阶地及坡积层构成（见图四），县城房屋大多建在 I、II、III 级阶地上，I 级阶地上的房屋震害明显加重。建筑物倒塌和倾斜方向以垂直于鲜水河方向为主。

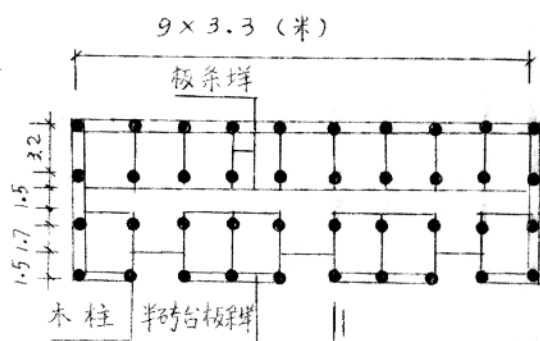
图1. 水电厂营业厅

(1) 水电厂营业厅图 1, 层高 2.7 米, 係四柱落地, 边柱与穿枋的连接如图 ④, 未固柱脚。围护垭外为半砖台板条垭, 内板条垭, 震后中柱折断图 ⑤ 查撞木架横向偏斜。

(一) 榫键直接关系这类房屋的抗震能力，由于两端边柱顶与穿枋联结处未作榫键（图 A），致使地震力全由中柱二柱承担，故造成中柱榫处折断（图 B）同时柱脚未锚固，柱顶未加斜撑，构架系可变体系，在强震下致使在撞房子的每根木架严重横向偏斜，如实例（一）（1）。

（一）立柱是穿逗结构的主要承重构件，应保证其穿孔合理，不宜穿得过多过密过大，以免在榫处过份削弱柱子断面。

（二）该用键销的卽位，必须用键销锁牢，而且最好用钢键销以减小柱断面的削弱，增加键销的强度。

（三）当地现穿逗木架是能抗8°地震的，但现在扣榫结合的节点，不可能具有很大的刚性（当地系9°设防区），在较强裂的地震力作用下，木架仍易变形，故为了改善在结点上这一主要薄弱环节，在梁与柱间增设斜撑，使其尽可能形成刚接。

（四）在8°及8°以上地区柱脚应加锚固。

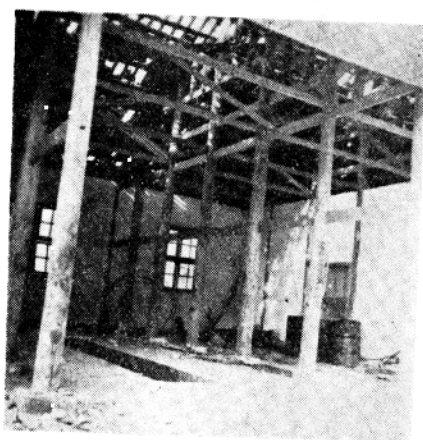
图 2

(2) 县车队汽车检修房, 7 柱落地, 柱与基础未固定, 图 2, 外围半砖台板条垭, 内板条垭, 震后柱间无板条垭者移动 2 厘米多图 3, 其相邻柱间有板条垭者仍平移 0.5 ~ 0.8 厘米。

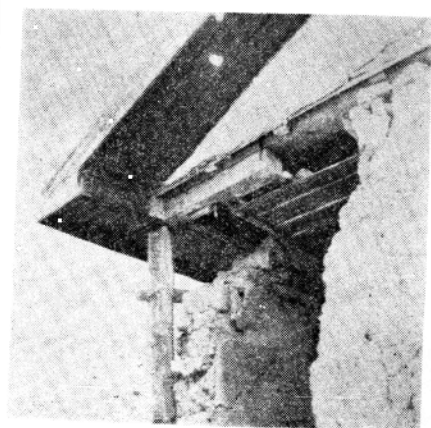
图11

这类房屋用三角形人字架图10或豪氏架和木柱承托，多数为柱顶有小榫逗于房架的木挑枋上图11木挑枋被保险绳栓固结，横向排架间的柱顶处，多用有木拉枋穿榫连接。其围垱有土坯色木柱的，砖抱木柱的，半砖台板条垱的，柱与架有加斜撑的与未加斜撑的两种，全为小青瓦屋面。

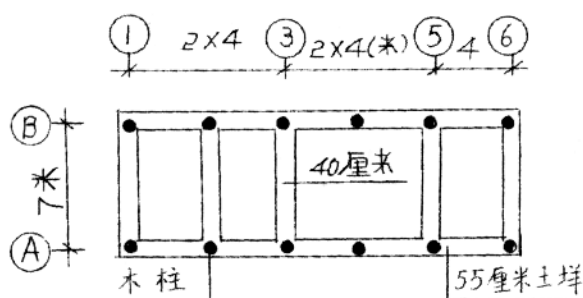
图18群运社办公室

(4) 群运社办公室层高3米，窗台下土筑、窗台上土坯，55厘米厚包柱，人字架图18，震后④轴的③~⑤轴段中下包柱立柱图19。

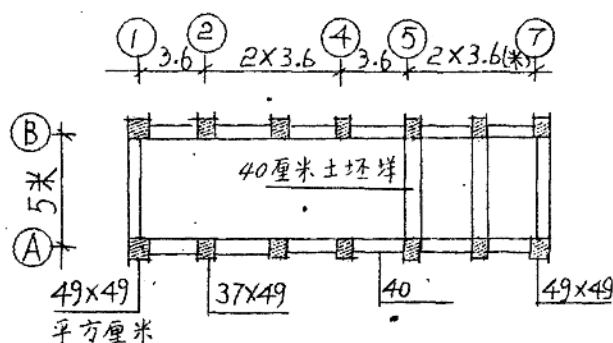
圖 21  
新华书店營業 7

(2) 新华书店營業 7 圖 21, 层高 3.0 米, 人字架,  $37 \times 49$ 、 $49 \times 49$  厘米獨立磚柱承重, 白灰砂漿砌築, 40 厚的內外土坯垆圖 22, 震後 ⑥ 軸室外 ④ 軸室內的 ②~④ 軸柱腳水平灰縫破裂圖 23

倒塌，轻则如新华书店，横垅间距较远的 $37 \times 49$ 厘米的中间下份砖柱，柱脚灰缝受弯破裂。或如商业局宿舍，架与柱未锚固，其内虽有隔垅，但其垅为下土坯上板条垅而实以空旷房屋的砖柱外倾；或在内隔垅的土坯垅顶标高处柱受弯破裂。再如人民银行宿舍，虽在砖柱的纵横向都有齐柱高的土坯垅，也由于屋面重量都集中于柱顶，而架与柱未锚固，屋架支座可以在柱上自由滑动，故地震力平行于横垅时，使内土坯横垅与柱联结处产生很大拉力，土坯横垅与砖柱又无可靠拉结，故易分离，这时横垅虽为土坯，但其平面内的刚度很大，变形相对为小，故使砖柱外倾。

(一) 设计这种房子时，必需十分注意砖石砌体的破坏特点，延性差，出现裂缝不久，就可能倒塌，故在高烈度地区最好用组合砖柱。
