宁夏火灾调查

宁夏火灾调查案例选编

宁夏公安消防总队 编

宁夏银川市兴庆区 “5·29”银川旧货市场火灾

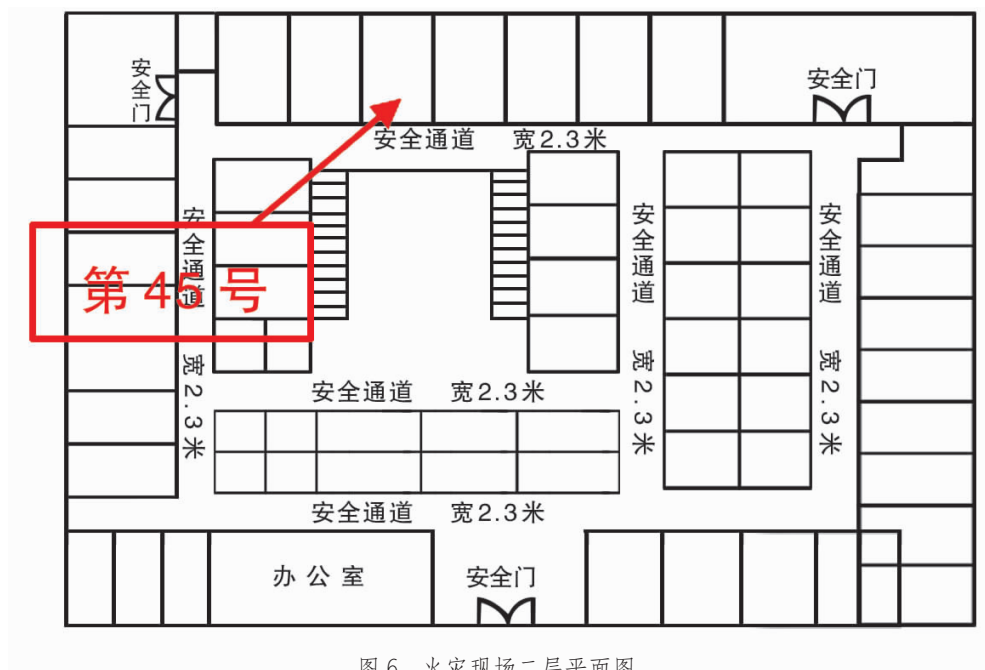
2. 市场北侧由东向西为 48~42 号商户摊位、摊位门向南开启(其中 45、46 号摊位合并成 1 个商户)。市场西侧由北向南依次为 41~39 号商户摊位、办公室、61~56 号商户摊位,摊位门向东开启。市场东侧由北向南依次为东 6~ 东 1 号商户摊位,摊位门向西开启。市场南侧由东向西依次为 49~55 号商户摊位,摊位门向北开启。市场内南、北侧商户摊位之间各有一东西走向通道,通道宽度 2.3m。通道东、西侧之间各有一南北走向通道,通道宽度 2.3m。南北走向通道与东西走向通道相互交叉成“丁”字形。如图 6。
