继电保护装置及二次回路故障 检修典型案例

钟自勤 编著

第一章 电压、电流互感器及回路故障检修

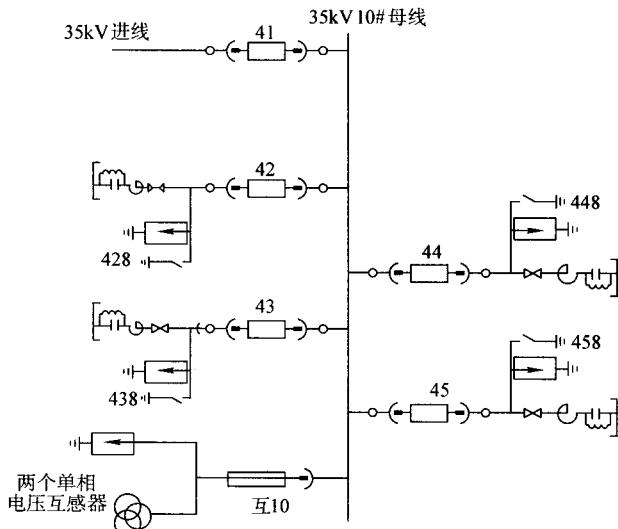
图1-2 35kV补偿电容一次设备接线

1) 该站35kV补偿电容是由崔42、崔43、崔44、崔45共4只户外集合式电容器组成，崔41为电容器组总断路器（见图1-2）。崔41、崔42、崔43、崔44、崔45保护装置都为由各分立继电器组合成的定型电容器保护屏，是许昌继电器厂1998年4月产品。

因电容器组都未投运，3只过电压继电器线圈两端电压都应为100V左右，为经崔41断路器后形成的35kV10#母线二次线电压值。观察中央信号控制屏电压表，35kV母线二次线电压值为99V，低于过电压保护整定值，补偿电容过电压继电器不应动作。怀疑补偿电容保护用电压互感器及其二次回路有故障。

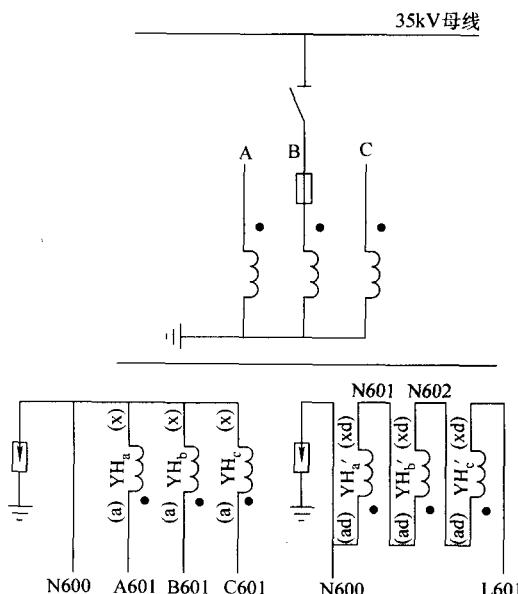
图 1-8 35kV 电压互感器正确原理接线

按设计图样（图 1-8）要求的电压互感器二次回路电缆接线方式见表 1-2。

① 35kV 属于小电流接地系统，三相电压互感器辅助绕组采用开口三角形方式连接，开口三角形绕组引出端子处电压在正常运行时为三相辅助绕组各相电压的相量和。如果按设计图样正确接线，开口三角形绕组引出端子处电压值应为 0V（实际运行中有很小的不平衡电压）。但因 C 相电压互感器辅助绕组接线错误（反极性接线），使一次绕组正常投运情况下，开口三角形绕组引出端子处电压值为 2 倍辅助绕组相电压值 ($2 \times 100/3V$)，成为此次二次回路短路故障的电动势源。

由于二次安装施工人员在35kV电压互感器C相二次回路电缆的接线错误，使二次绕组发生错误接线，当操作35kV电压互感器投入运行时，引起辅助绕组开口三角形二次回路两点接地短路，并迅速扩展为电压互感器三相二次绕组、辅助绕组间相互短路，使电压互感器至端子箱端子排之间的二次回路电缆起火烧坏，A相电压互感器的一次限流电阻丝熔断。因及时切断35kV电压互感器一次侧电源，使故障未继续扩大。

7) 确定因 C 相电压互感器二次回路电缆接线错误而引起故障后，更换 35kV 电压互感器至端子箱之间的二次回路电缆和端子箱中烧坏的端子排，并按设计图样接线。

8) 在判断 35kV 电压互感器内部无损坏后，将 35kV 电压互感器再投入运行，观察电压互感器运行正常，测试二次回路各相电压、线电压、电压相位，正确。
