# 电力红外诊断技术作业与管理

胡红光  
编

## 第二章 变压器过热缺陷图像案例

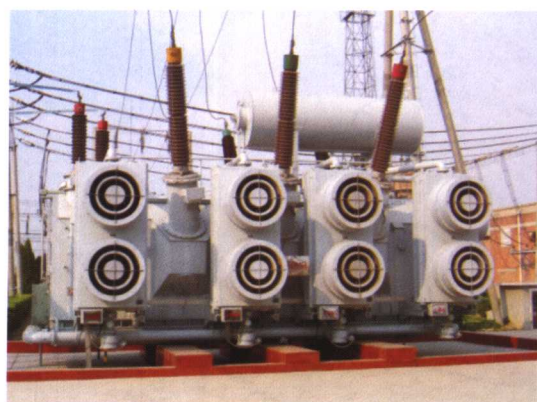
图 2-35 220kV 主变压器运行可见光照片

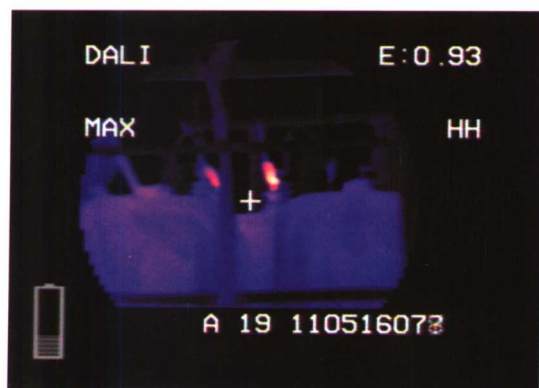
图 2-42 农网 35kV 变电站主变压器套管红外热像

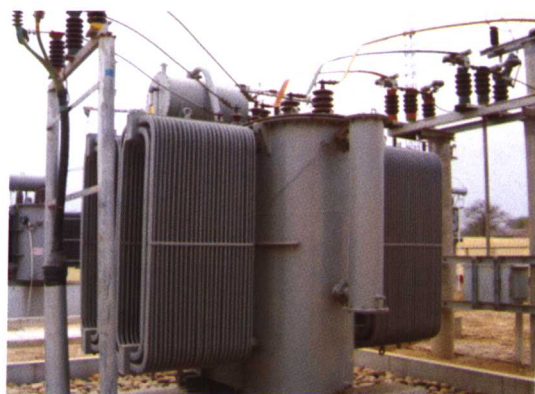
图 2-43 农网 35kV 变电站主变压器可见光照片

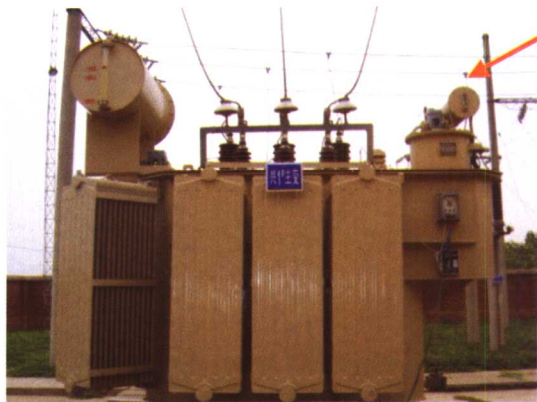
图 2-45 农网 35kV 变压器运行可见光照片

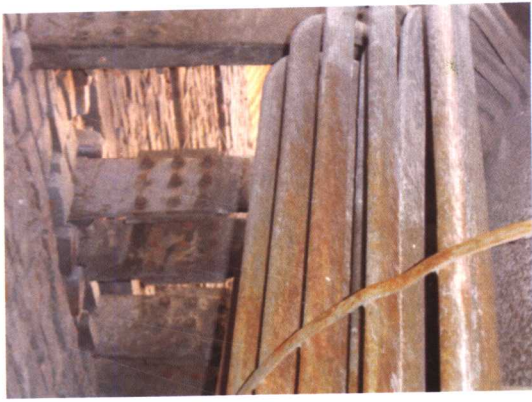
图 2-50 钢厂电炉变压器运行可见光照片

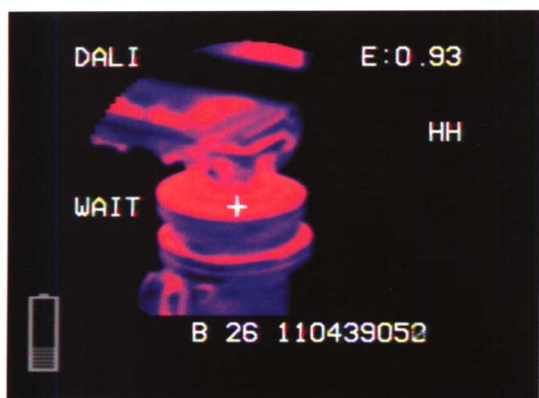
图 2-58 主变压器强油循环冷却器红外热像

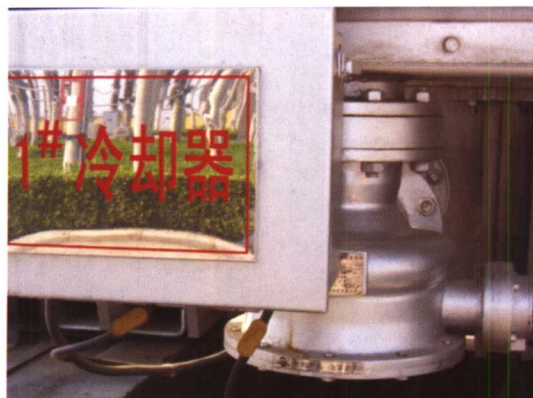
图 2-59 主变压器强油循环冷却器运行可见光照片

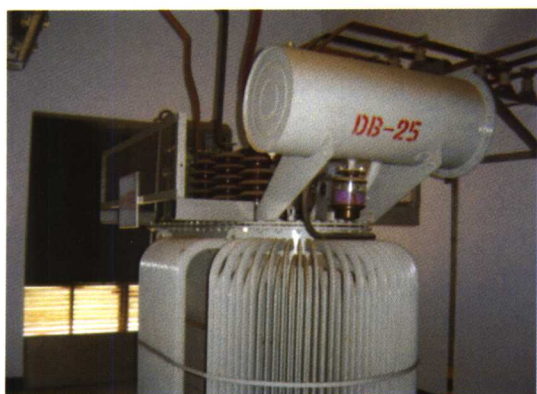
图 2-64 500kV 变电站运行中的站用变可见光照片

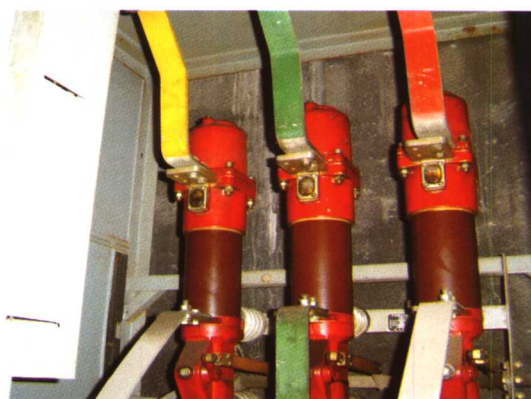
图 3-19 10kV 少油断路器运行中可见光照片

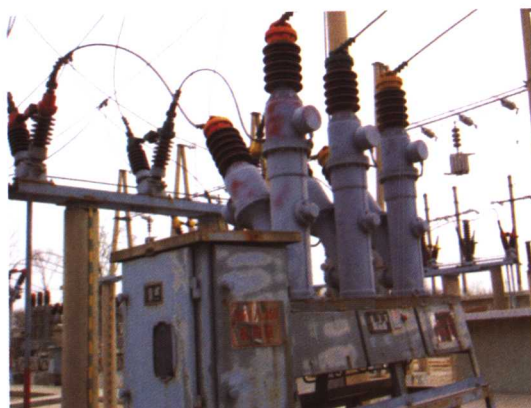
图 3-25 35kV 六氟化硫断路器运行中可见光照片

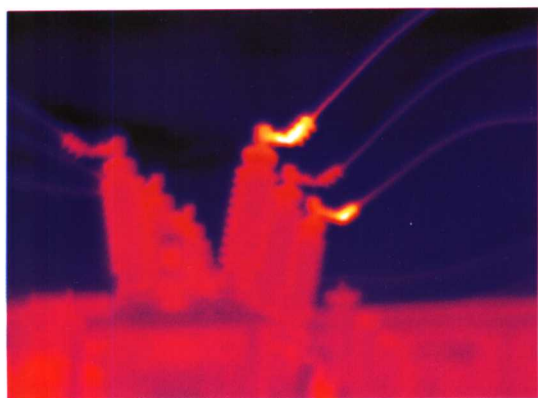
图 3-37 农网 35kV 多油断路器套管接头红外热像

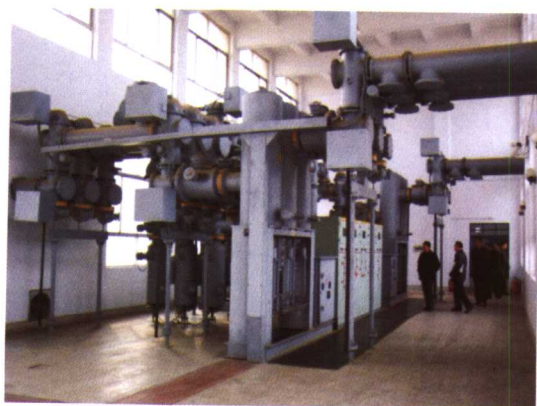
图 3-43 110kV GIS 组合电器运行可见光照片

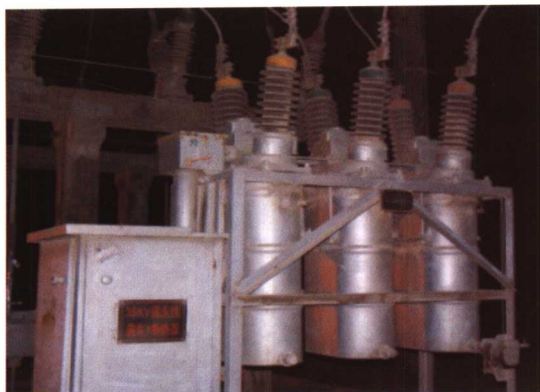
图 3-47 35kV 多油断路器可见光照片

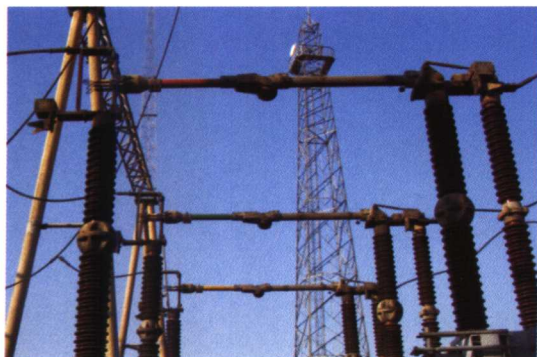
图 4-24 220kV 隔离开关运行可见光照片
