# 家电维修技术

# 《家电检修技术》增刊

## 黑白电视故障检修五例

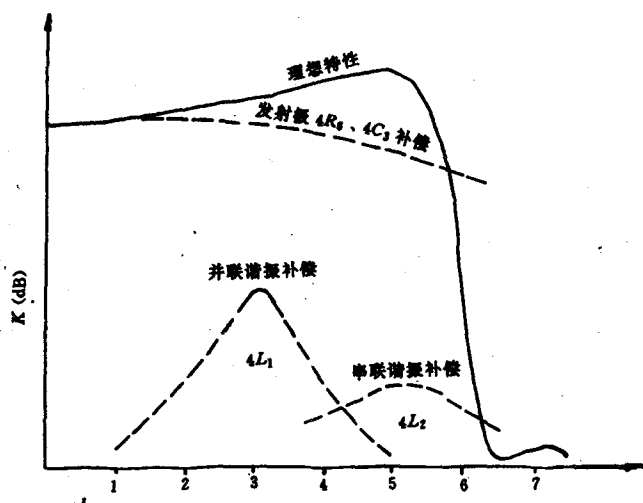
图 3

**分析检修:**从上述两例中可以看出,大的部分要用低频成分保证,细小的部分要用高频成分保证。要实现大面积的透亮——对比度理想,应在中频部分有一个提升,见图 3 中视放频率特性曲线,视放电路图中各补偿元件的位置,见图 4 所示。但提升又不应过大,否则会引起信号过冲,使白色图像右边发黑,黑色图像右边发白。这是视放电路中补偿元件损坏造成的。

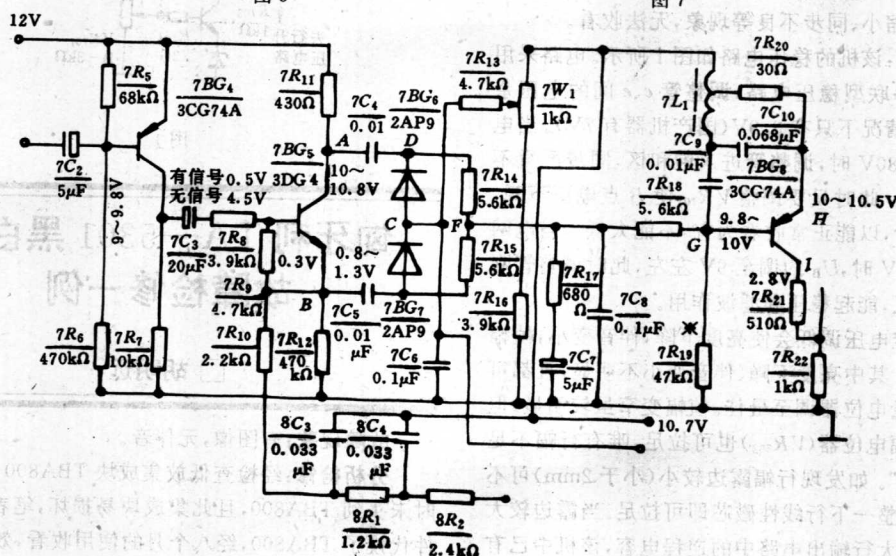
图 6

常数滤波器—— $7R_{17}$ 、 $7C_7$ 、 $R'$  ( $7R_{17}$  为  $680\Omega$ ,  $7C_7$  为  $5\mu F$ ,  $R$  为鉴相器的输出阻抗)。在这个滤波器中当  $7R_{17}$  增加时, 噪音通频带就会加宽。但对行引入范围是有好处的, 这是矛盾的统一体。所以电阻  $7R_{17}$  应选取一个最佳值或因陋制宜, 在远离电视台的收看区, 电阻选小些, 临近电视台时选大一些的 (AFC 系统与行振荡电路参见图 6)。  $7R_{17}$  一般选  $680\Omega$  至  $1.5M\Omega$  之间为最佳; (2) 行振荡器的波形占空比发生了变化, 下峰加宽了。正常状态下, 下峰宽度为  $18\sim 22$  微秒之间, 当增加到  $24$  微秒左右后, 易出现干扰, 这时可以将  $7BG_8$  (3CG74A) 的  $\beta$  值选小一些, 将  $7BG_8$  的  $47k\Omega$  基极偏置电阻增大一点  $0.068\mu F$  的电容减小一点都可以。

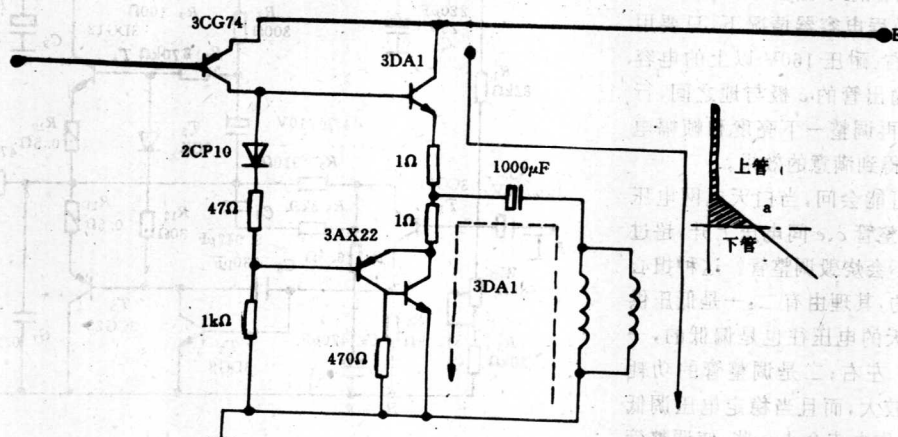
图 8

本故障只出现在 OTL 场输出电路, 其他电路不会出现此故障。由于脉冲锯齿波加入了场输出电路最后一级 (互补输出级) 时, 上下两管交替导通, 上管导通时, 电流方向是自电源经过晶体管  $3DA1$  和耦合电容  $1000\mu F$  到偏转线圈至地, 如图 8 中实线所示 (场输出等效电路图)。
