# 航空装备失效典型案例分析

# 某涡喷系列发动机一级涡轮叶片 延伸段断裂失效原因分析及预防措施

# 311 号发动机一级涡轮叶片断裂失效原因研究

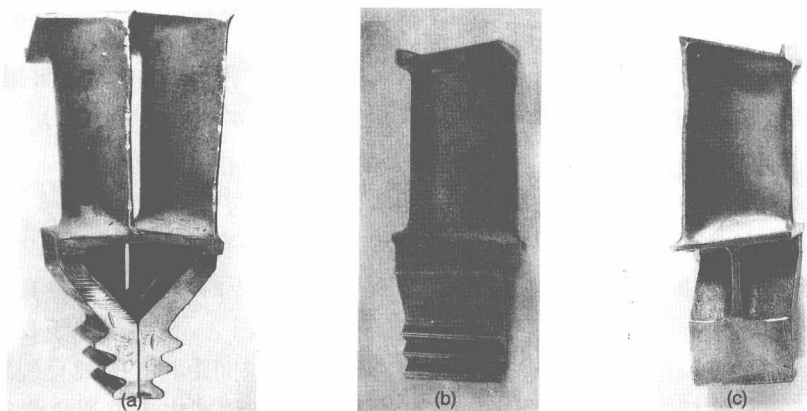
图 1 一级涡轮叶片外形结构

某飞机在起飞滑行过程中,左发动机突然剧烈抖动,立即停车,未酿成事故。经分解检查发现,一级涡轮叶片(32<sup>#</sup>槽内左叶片)断裂失效,造成打坏二级、三级涡轮叶片与导向叶片的严重故障。该型发动机有三级涡轮转子,第一级涡轮转子共 70 片工作叶片,分 35 对装在涡轮盘榫槽内。该叶片由叶冠、叶身、下缘板、伸根段(加强筋与腹板)以及榫头等组成,见图 1。叶身上有七个纵向冷却气孔,是用 K405 镍基高温合金精铸而成。

(a)左右成对安装;(b)叶背向形貌;(c)叶盆向形貌。
