# 一汽大众车系 维修案例精选 (底盘与空调篇)

谷朝峰 李玉茂 编著

# 第一篇 底盘故障案例精选

### 一、2009 款捷达 ABS 控制单元搭铁线松脱引发警告灯常亮

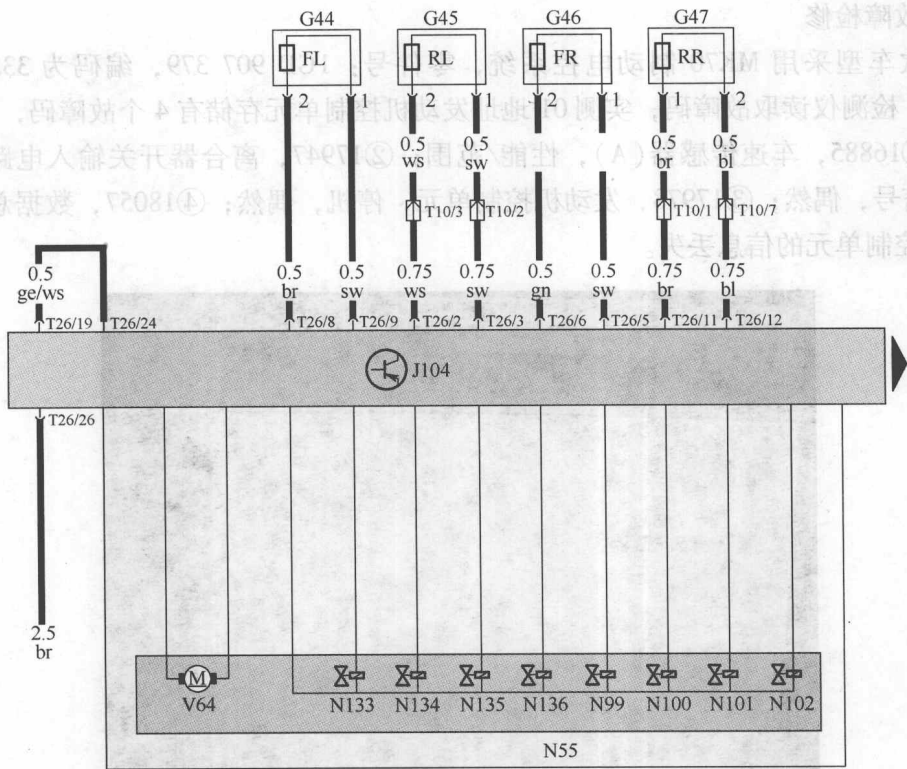
图 1-2 MK70 制动电控系统电路图(1)

维修人员首先检查 ABS 控制单元外围诊断电路状态,T26/18K 线与检测口 7 号端子相连接,实测两端子之间是导通状态,说明不存在因 K 线断线而引起的控制单元无法进行诊断的可能性。根据 MK70 电路图,如图 1-2、图 1-3 所示,控制单元的 T26/1 和 T26/14 脚接收来自主供电线的 30 正电,T26/20 脚接收来自 S4 10A 的 15 点火档正电。拨开 ABS 控制单元插头,用万用表检查以上两插脚,皆有正常的 30 电和 15 电,T26/26 脚为控制单元的搭铁脚,实测发现此插脚对地电阻为 0.466MΩ,如图 1-4 所示,显然是不合理的,搭铁不良问题首先浮出水面,说明电路存在搭铁线断路或虚接的现象。

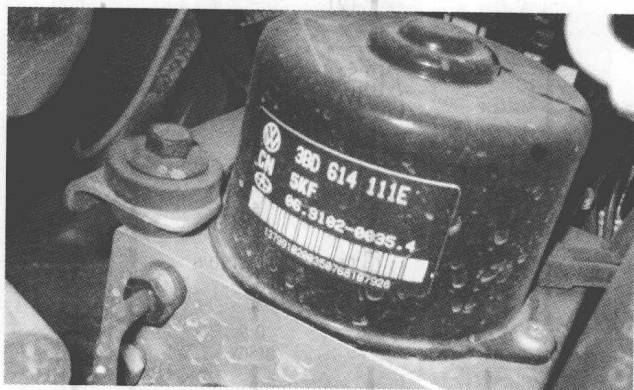
图 1-9 ABS 系统为改进的 MK20 L/E ABS +

此款车采用的 ABS 系统为改进的 MK20 I/E ABS+,如图 1-9 所示,较以前版本,改进版增加了 ESBS(Electronic Stabilisation Braking System)电子稳定制动系统。ABS 控制单元通过车速的改变情况判断出车辆行驶状态,继而控制各车轮的制动力分配,并且适时对不足转向或过度转向进行调节。另外,ABS 系统中含有 EBD 功能,在进行制动力合理分配的同时可保证车轮有较高的附着力。当车轮部分制动时,电子制动力分配便开

与 ABS 不同的是,在 EBD 或 ESBS 进行部分制动调节时,液压泵不工作,降压时所释放的压力暂存于低压蓄能器中。当 ABS 起作用时,电子制动力分配停止工作。由此分析,在达不到 ABS 工作条件的状态下,液压泵不工作时,控制单元监控到了 V64 ABS 液压泵电动机信号超差的偶发故障,分析原因有:①ABS 液压泵电动机 V64 与控制单元 J104 连接电路故障;②ABS 控制单元 J104 故障;③液压泵电动机 V64 故障;④J104 的供电与搭铁偶发异常。

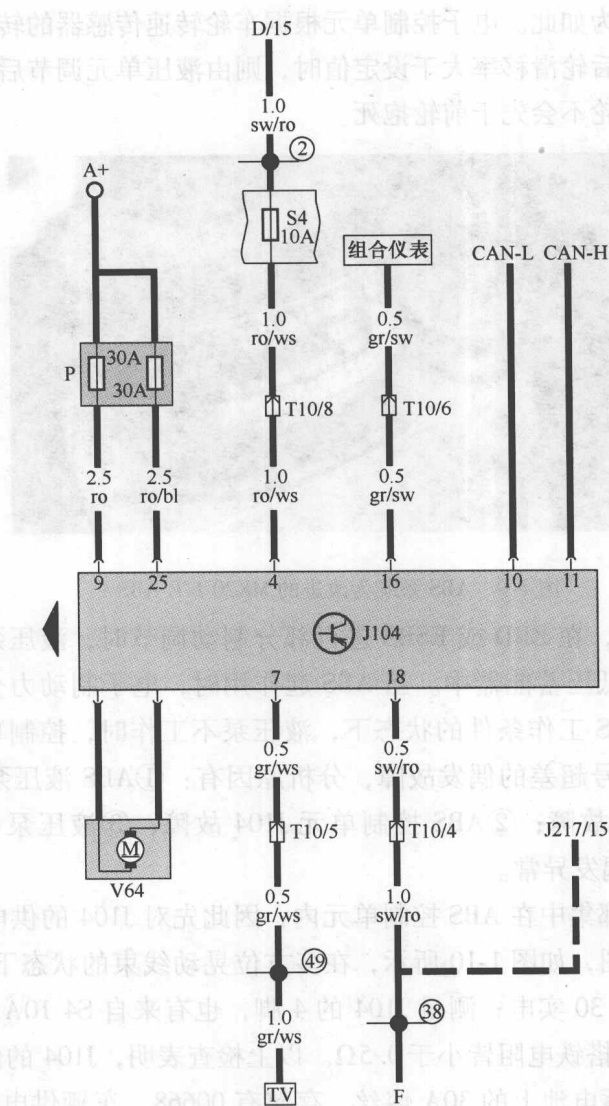
图 1-10 ABS 部分电路图

由于前三种原因都集中在 ABS 控制单元内,因此先对 J104 的供电与搭铁状态进行验证,根据相关电路图,如图 1-10 所示,在多方位晃动线束的状态下测量 J104 的 9 脚和 25 脚,都有 12V 的 30 实电;测量 J104 的 4 脚,也有来自 S4 10A 的 15 实电;测量 J104 的 8 脚和 24 脚,搭铁电阻皆小于  $0.5\Omega$ 。以上检查表明, J104 的供电与搭铁未出现虚接异常状态。拔开蓄电池上的 30A 熔丝,存储有 00668,车辆供电端子 30 信号超过容许范围的故障码,和本故障现象不符,故也可排除 J104 外电路出现故障的可能。

更换 ABS 控制单元与液压泵总成,按工作程序执行排气流程,在确认自诊断无故障码存储后,在 30s 内以大于 60km/h 的车速行驶,并且进行一次有 ABS 控制的制动,此时 K47 不再报警,再检查无故障码存储,故障排除。对捷达 ABS 电控系统而言,当
