# 最新电力负荷管理与预测技术及 安全生产监管和事故预防 及应急预案实用全书

### 十四、整流型 110kV 线路保护装置误接线故障

## 十五、电压互感器二次回路误接线造成 110kV 线路保护拒动作、误动作故障

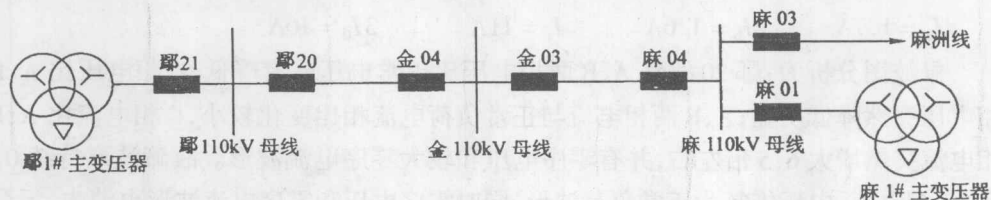
图 2-25 麻 03 线路故障时 110kV 系统一次接线

3)潮流方向:由 YH(220kV)变电站的 110kV 母线经部 20 断路器、鄢金线、金麻线和麻 04 断路器供电至 MCH 变电站 110kV 母线,再由麻 03 断路器经麻洲线向 XZH 变电站方向供电。因麻洲线是(220kV)YH 变电站和(220kV)XZH 变电站间 110kV 电源联络线,故障时运行方式为麻 03 断路器处于合闸、麻洲线处于空载热备用状态(见图 2-25)。

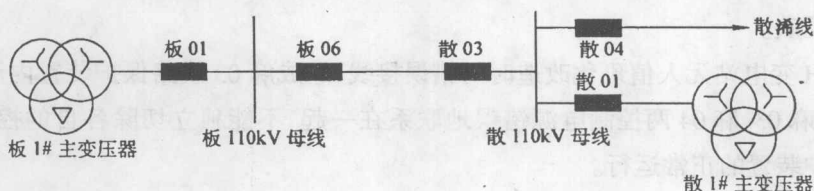
图 2-30 故障时 110kV 系统一次接线

1997 年 4 月 21 日,SH(110kV)变电站 110kV 散 03 线路零序 I 段保护动作使散 03 断路器跳闸,原因是 SH 变电站附近农民开山炸石引起 10kV 线路断线,断线飞起缠绕到交叉跨越的 110kV 散 04 线路的 C 相;断线的另一端接地,造成散 04 线路 C 相单相接地故障,但故障点对散 03 线路保护装置来讲是保护的反方向,不应该动作,而应该动作的散 04 线路保护装置却未动作。主管部门要求迅速查找原因。

3)潮流方向:由 SBL(220kV)变电站的 110kV 母线经 110kV 板散线和散 03 断路器送电至 SH 变电站 110kV 母线,再由散 04 断路器经 110kV 散线向 XS 变电站供电(见图 2-30)。
