# 工程事故处理选编

# 大型氨罐基座损坏事件的分析和修复\*

某氨库主体工程是一个直径28m、总高22m、容积1万m<sup>3</sup>的大型低温常压贮罐，其地基经强夯处理，按7度抗震设防，采用钢筋混凝土板柱式基座。

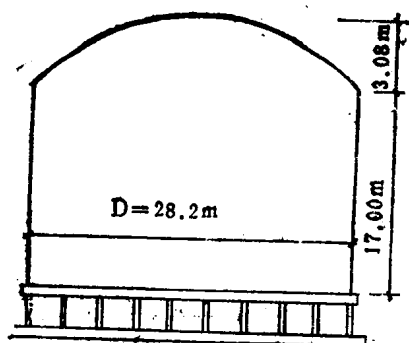
图1.1 氨库剖面

该罐在注水试压过程中，罐顶壳体边缘焊缝开裂、罐体壁板局部拉破，罐底隆起，锚固件断裂或受拉屈服后遭压屈，底座板边侧在有支柱处出现水平裂缝，检查还发现支柱出现轴对称状的向外倾斜的斜裂缝。在注水过程中基础明显下沉。

此工程事故主要是试压时超过原设计的安全气压造成的。超压造成焊缝开裂，形成数千吨的上托力，使罐底锚固件破坏导致氨罐隆起，国外类似事故曾发生多起；底座在荷载作用下顶板及底板的弯曲变形促使钢筋混凝土支柱损坏并加大沉降。

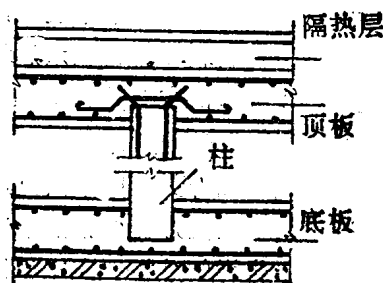
图1.2 底座构造

2. **基础顶板及支柱**：氨罐圆周和混凝土支柱仅有8处上下直接对应，在这些位置上底座顶板侧边环梁上出现了水平裂缝，缝宽0.5mm，长度约100cm；顶板和支柱相连处在柱子四角多数出现斜向45°的细微裂缝，在西南侧由外向里第二排柱，这种裂缝贯穿了柱间。

在这种变形状态下，顶板下表面拉伸，底板上表面压缩，形成了支柱的剪力，靠近底座边缘的柱剪力值很大。以平截面假定计算，当顶板中心有1cm的挠度时， $R=13.5\text{m}$ 处柱的剪力为1060kN， $R=10.5\text{m}$ 处为500kN， $R=7.5\text{m}$ 约180kN。而支柱现有配筋的抗剪强度约295kN，因此，当顶板中心有数cm的挠度时， $R\geq 10.5\text{m}$ 的柱子出现剪切斜裂缝是必然的，而 $R=7.5\text{m}$ 处，则可能接近于出现裂缝或有局部细裂缝。（详见附件三）

至于顶板预制柱四角的八字形裂缝，与板-柱连接构造有关——预制柱伸入板内，顶板底面的钢筋不能拉通，抗冲切能力稍欠，出现开裂完全是可能的（详见附件四）。而顶板侧边环梁在有支柱处的裂缝，系锚固件的预埋件受拉造成的。

根据以上分析, 建议加固方案如下: 为力求减少底座中心相对于板边的变形, 通过增设小开洞剪力墙保证氨水反复装卸过程中各支柱不损坏, 不仅有利于氨罐本身的正常使用, 而且提高了抗震性能(附件七)。

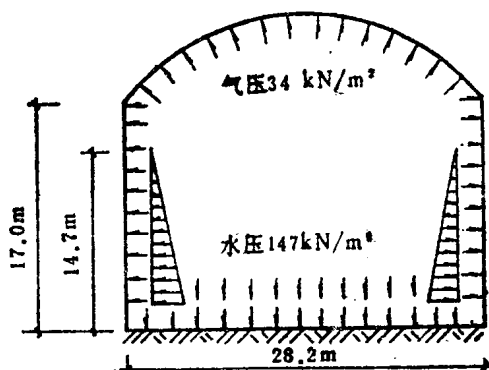
附图1.4

对氨罐试压过程中气压及水静压下罐底板的向外径向位移做了计算，其值仅0.3mm，不可能构成底座外围柱的损坏。

氨罐内壁受力情况见附图1.4,用以下三种模型进行了计算。
