国内外重大地下工程事故 与修复技术

第 1 章 新加坡地铁隧道工程事故案例

和所有其他国家和地区轨道交通发展的历程一样，新加坡的轨道交通建设也是经验与教训并存。在不断探索适合新加坡自身特点的新方法、新材料、新工艺和新理论的过程中，也付出了一定的代价和学费。其中 Nicoll 快速道坍塌事故就是新加坡地铁建设史上最为严重的一次工程事故。2004 年 4 月 20 日下午 3:30，新加坡地铁环线 C824 标段紧邻 Nicoll 快速道的一段明挖区间隧道在开挖至第 10 道支撑（约 33m 深度）的时候出现了坍塌事故。事故造成了约 100m 左右区间隧道围护体系的彻底崩溃，4 人死亡，紧邻事故段的 Nicoll 大道下陷以及周边一些城市生命管线严重损毁。本章将主要介绍这次事故的总体情况、事故原因调查与分析、修复方案比选与实施以及事故带给我们的教训与启示等。

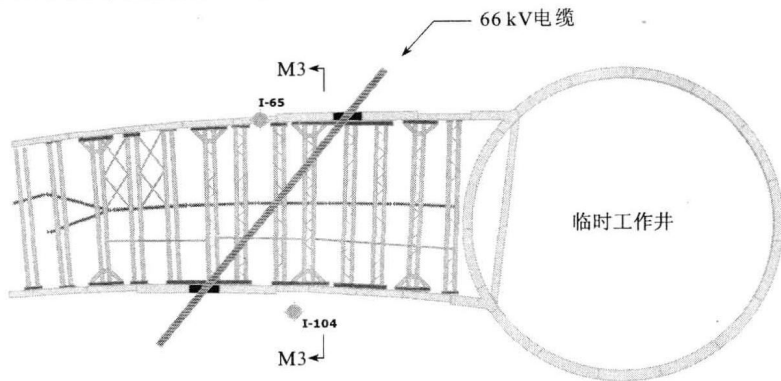
图 1-5 事故区段的平面布置图

事故区段为圆工作井的西侧 100m 范围，此范围内有一根 66kV 的电缆斜穿基坑。出于经济考虑，维护体系根据不同的地质条件设计为不同的断面形式（即不同的地墙插入深度和支撑道数）。事故范围主要为 M2 和 M3 型断面。按照 NLCJV 的职责划分，该区段属于 Nishimastu 公司全权负责，因此此次事故对作为联营体一方的 Lum Chang 公司影响甚微。事故区段的平面布置见图 1-5。

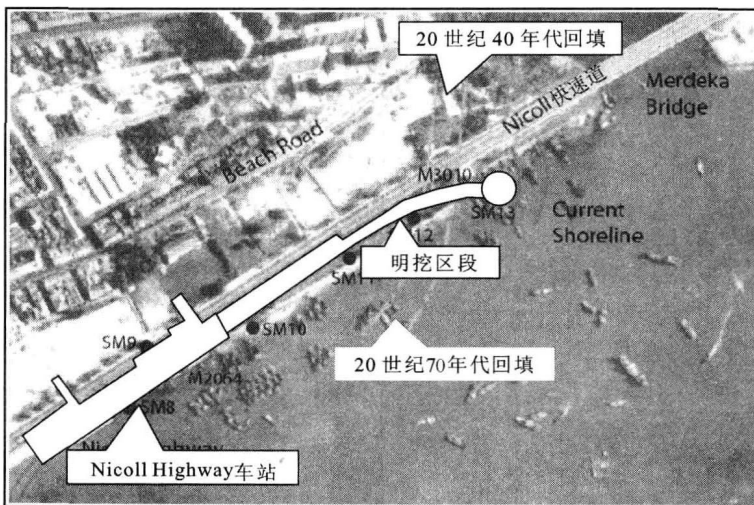
图 1-6 C824 标段失事区段地形卫星图^[1-2]

图 1-6 为工程失事区段的卫星地形图片，从图片可以看出 C824 的路线紧邻 Nicoll 快速道，在 Nicoll 快速道的北侧是与之平行的 Beach 路。Beach 路南侧的全部陆地是通过两次围海造地形成的。在 20 世纪 40 年代围海造地形成了 Beach 路和 Nicoll 快速道之间的陆地，Nicoll 快速道的南侧则是 20 世纪 70 年代围海造地形成，也就是说工程失事的区段至今仅仅沉降固结了 40 年，可谓一片年轻的热土。
