# 现代电子装联工艺 缺陷及典型故障100例

樊融融 著

## 电子元器件在组装中的典型故障(缺陷)案例

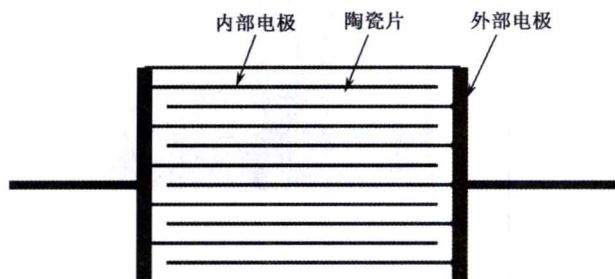
图1.11 多层瓷片电容器的内部结构

陶瓷是用黏土等无机物在高温下烧结而成的。在陶瓷薄片的两面印刷银钎浆,然后将其重叠加压放入高温炉烧结成带多层内部电极的叠层瓷片电容器体,再在电容器体的两端面上涂银浆料,在400℃的温度下烧结成端面为银的被膜,将内部的各电极连接起来。然后,再在端子的银被膜上先后镀上Ni、Sn或焊料。多层瓷片电容器的内部结构如图1.11所示。

陶瓷电容器存在的问题是因陶瓷是多孔质的,烧结之前在陶瓷片上含有的水分、有机溶剂和黏结剂等,在烧结的温度下都变成无数的微细空洞散布在电容器的内部,其断面照片如图1.12所示。从照片上可以明显地见到很多小孔。

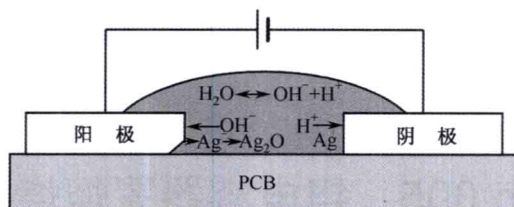
图1.13 Ag迁移机理

瓷片电容器的电极大多采用银,而由于瓷片电容器的吸湿性所导致的在其内部微细空洞内壁上的水膜能够溶解银。溶解的银离子在电场的作用下将向相对的另一电极方向迁移,并在另一电极侧还原成金属银。

Ag离子的迁移是电化腐蚀的特殊现象。它的发生机理是在绝缘基板上的Ag电极(镀Ag引脚)间加上直流电压后,当绝缘板吸附了水分时,阳极被电离,如图1.13所示。

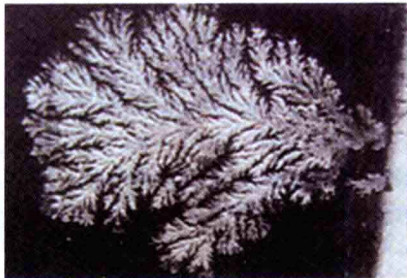
图1.14  $\text{Ag}$ 离子沿绝缘基板表面方向的迁移现象      图1.15  $\text{Ag}$ 离子沿绝缘基板厚度方向的迁移现象

$\text{Ag}$ 的迁移现象不仅沿绝缘基板的表面，沿基板的厚度方向也会发生迁移，如图1.14和图1.15所示。

由于银离子迁移，导致在陶瓷片内部的银呈树枝状向另一电极方向不断生长、延伸，最终导致两电极间短路，短路部分的银被瞬间大电流产生的高温蒸散而消失。如此反复，导致陶瓷内部有较多的银参与扩散，从而使陶瓷由绝缘体演变为半导体。故只要在电极间加上电压，陶瓷便变成加热器而冒烟，甚至发生火灾。解剖长期使用的瓷片电容器，往往会发现白色的陶瓷断面变成了黑色。
