● 第二汽车制造厂
● 中国汽车技术研究中心 编

汽车零部件失效分析及改进

(东风牌汽车)

1. EQ 6100 发动机连杆失效分析

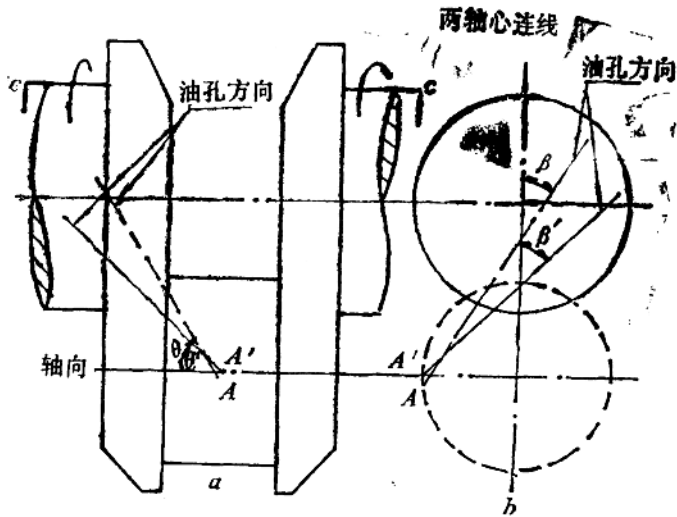
图 3-1 油孔夹角 θ 、 β 和位置示意图

备注		*1. 油孔夹角θ，系指如图3-1a所示的情况下，油孔和轴向的投影夹角(锐角)。 *2. 油孔夹角β，系指如图3-1b所示的情况下，油孔和主轴线、连杆轴心连线的投影夹角(锐角)。

虚线为CA10型曲轴油孔夹角 θ 、 β ，实线为6100型曲轴油孔夹角 θ' 、 β'
