# 录象机维修

'96 合订本 (上)

1996年第1期(总25期)

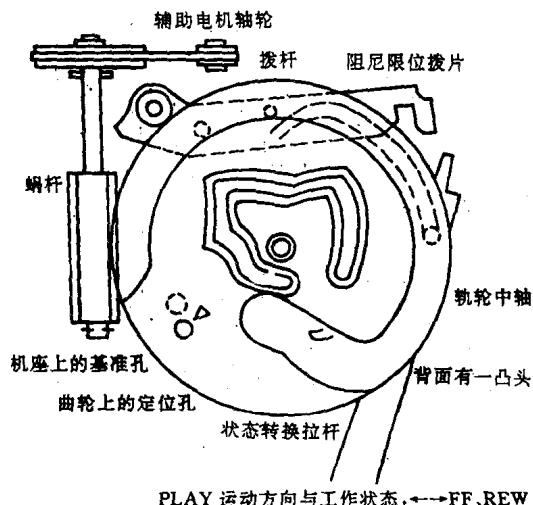
图 5 带仓牵引力臂

住一点,总是留有一部分凸头顶在外面,这时需将顶销拆下整形一般需要加热后整形矫正,冷却下来固定好应有的形状,反复试验确定其尺寸,待模拟运行达到要求后再装配使用。还可能是加载臂中牵引轮(滚动滑轮)脱落,如图 5 所示。这多半是机件没装好,中轴铆得不紧,挡沿太小,机件间配合欠佳,譬如中间空隙过大等原因造成的,此时,可以用双组份混合强力万能胶将滚轮中轴粘在带仓牵引力臂的圆孔中;若机件间空隙太大,可以矫正某个挡片或支架尺寸,使之配合间隙为最佳状态;若是机构装配错位,致使相互之间都不能正常运行,甚至伴有齿轮损坏现象存在。这也可以说是上面各种情况的进一步发展的结果。如果发现有齿轮错位,肯定是有有机件损伤,应认真检查齿轮何处

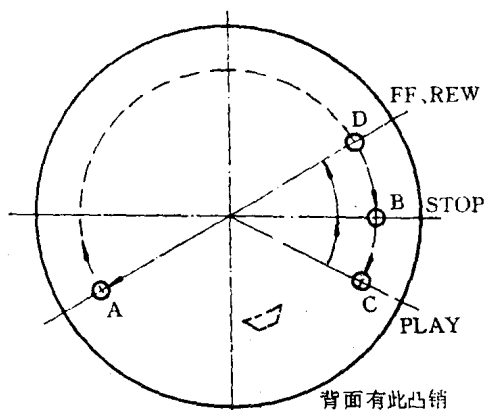
图7 双面曲轨轮的位置与状态

〔分析与检修〕该机的机械运行分为几个不同的阶段，各阶段均有自己的特定工作状态与位置。为了便于了解其工作情况，首先要从其工作核心部件双面曲轨轮着手。见图7，上面带三角的定位孔是最初的参考基准位置，当双面曲轨轮向某一方向，某一角度旋转时，与其工作状态有必然的对应关系。机内无盒带时，标准定位孔应位于A点处；推入盒带后，机器立即进行加载操作，直到全加载到位时刻，定位孔停留在B点处，此时机器恰处于停止状态，等待工作。在此点时由限位拨片、加载轨道与状态转换拉杆轨道三者共同决定。重放时，加载行进至最终顶点处，已无法继续前进，故要停止加载运行，使定位孔移至C点处。如果要进行快进或倒带操作，双面曲轨轮就要向回旋转，使定位孔退至D点位置，在执行完毕快进或倒带操作之后又须再回到B点处（若重放应回到C点处，若取盒带就应回到A点）。这样就在B点或C点与D点处形成了两个往复环路。这两个环路的形成是靠双面曲轨轮背面的小凸销拨动阻尼限位拨片实现的，曲轨轮逆时针旋转时就拨动它一次，令它改变原有的施力方向。结果，在状态转换拉杆的作用下，将滑板水平方向或左或右拉动，向左拉动可进行快进或倒带操作，向右拉动则可进行重放操作，如图8所示。

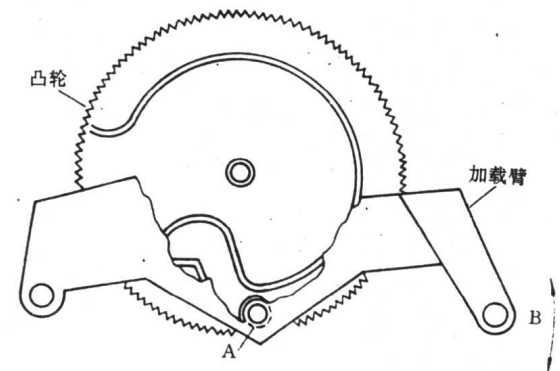
图 2 凸轮—加载臂配合情况

富丽 VIP-3000 单放机机械强度最薄弱的零件是加载臂,在装载盒带时,它最易因带盒不标准或摩擦过大等原因而发生扭曲形变,使盒带装不进、弹不出,最终保护停机,或反复进出,或扎伤磁带。加载臂如图 1(a), 凸轮—加载臂配合的顶视图如图 2 所示。装载盒带时,凸轮转动,由凸轮槽和销 A 的相互作用,带动加载臂上 A 点在凸轮法向(半径方向)摆动,加载臂右端销 B 的运动方向是前后方向的,如图

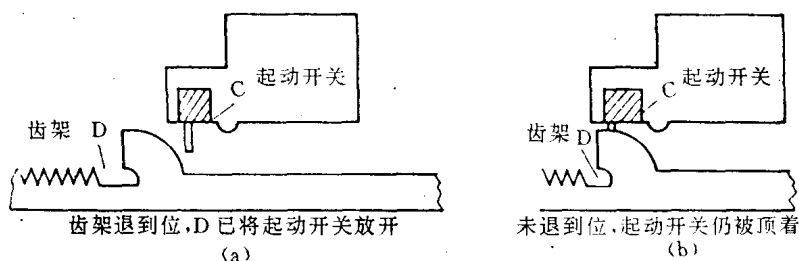
图4 起动开关

弹起却取不出。如果弹起盒带不到位更严重时,齿架退回时根本不放开起动开关,如图 4(b),这时加载电机又开始正转,于是又开始加载。由于加载臂的形变,盒带不能落到仓,还可能引起导带失误,要么损坏盒带,要么盒带被弹起,周而复始进行。

检查时首先从上往下观察加载臂右端 3 个面的垂直关系, 正常情况下如图 5(a), 竖直面是投影成一条线的。加载臂扭曲时, 如图 5(b), 竖直面重合不了, 表现为两条线。其次, 手动卸载至尽头, 观察带仓底板是否到位, 图 3 中的弹片是否缩回, 是否形如图 4(a), 如果以上之一发生异常, 就可确认为本故障。
