一九五六年全國鐵道科學工作會議

# 機車車輛配件裂紋與 斷裂的研究

# 機車車輛配件裂紋与断裂的研究

徐昭苏 林华寿 楊宝兴

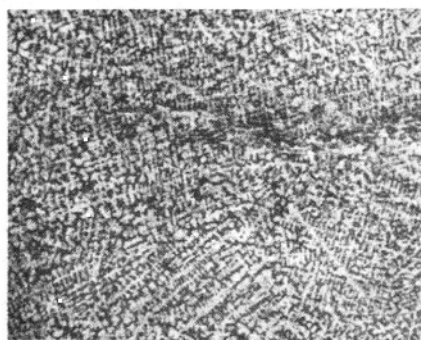
1. 鑄态結構和裂紋。当液体鋼凝成固体时，必然出現树枝狀組織，形象如圖 9。

树枝狀結構的粗或細，決定於鑄件冷却速度的大小，也就是鑄件体积的大和小，所以对大截面积內的树枝狀結構应当注意。树枝狀結構的另一种形象是各树枝的中心軸成平行状态排列，就是說，各树枝的中心軸順金屬凝固时的散热方向，垂直模壁排列成柱狀結構，而不是混乱的，其結果將有使配件在負荷时有沿柱狀結構的平行方向产生裂紋的可能性。例如机車軸箱、托板，它的体积是很大的，在其中間凹槽的圓角內有时出現裂紋，情况如圖10。裂紋处金相如圖11。結

圖 9 5 倍。鑄件截面积为 100×100公厘

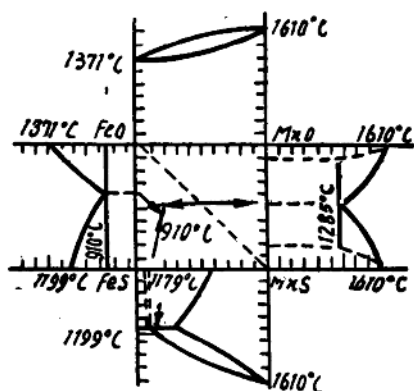
鋼中的夾灰如果是由高熔點物組成, 則成點狀分佈, 如果是低熔點者, 則成網狀分佈。若鑄件中有網狀分佈的夾灰, 对配件來說是非常不利的。常見的網狀夾灰是 $\text{FeS}$ ,  $\text{FeO}$ ,  $\text{MnO}$ ,  $\text{MnS}$ 的共晶共熔體, 如圖16, 其熔點最低可以达到 $910^\circ\text{C}$ 。

圖16  $\text{FeO}-\text{MnO}-\text{FeS}-\text{MnS}$  体系圖

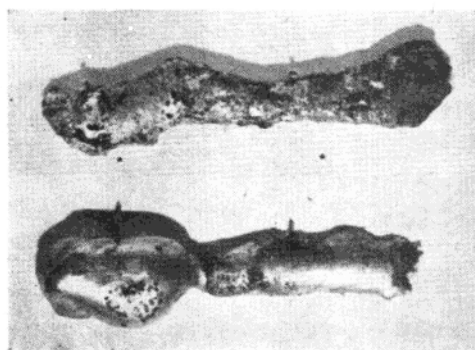
圖 19

在黃銅中，除了主要銅、鋅兩種元素外，尚加入了鎳，提高氣焊時熔滴的流動性；加入鎳錫，控制焊波結晶細致；加入錳砷，用作熔焊時的脫氧劑。例如圖19中兩種熔滴，上面的是含氣量較多的黃銅滴，下面的是加入錳、砷、鎳後的黃銅焊滴，表面光滑而發亮。
