# 城市轨道交通工程质量 安全事故警示录

主 编 裴 晓

# 第1章 车站风井出入口 深基坑工程事故

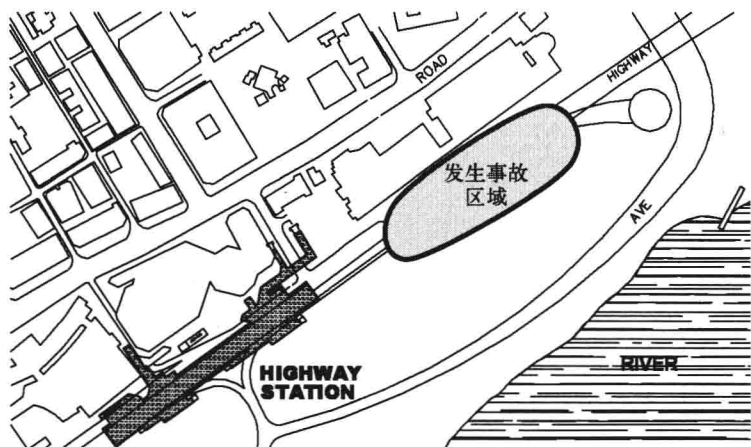
图 1-4 发生事故周边环境图

当地政府为减少交通拥堵,缩短市民的乘车时间,计划修建一条新的轨道交通线路(称为轨道交通环线)。该轨道交通线路全长 33.6 km,将建设 26 个车站,该轨道交通环线将分 5 个阶段逐步实施,预计 2009 年可以顺利通车。发生事故的施工地点位于轨道交通线路的 CCL1 段和 CCL2 段,其中 CCL2 段长约 211 m,基坑深度为 34 m,位于主干道和某公路之间,周边主要有 5 栋高层建筑,大部分都是商业建筑;最高的一栋共有 42 层楼。轨道交通建设时,需充分考虑周围建筑物的影响,并进行临时工程和地下连续墙的建设,以保证周围土层不会发生稳定性破坏,以免对周边建筑和公共设施造成破坏,如图 1-4 所示。

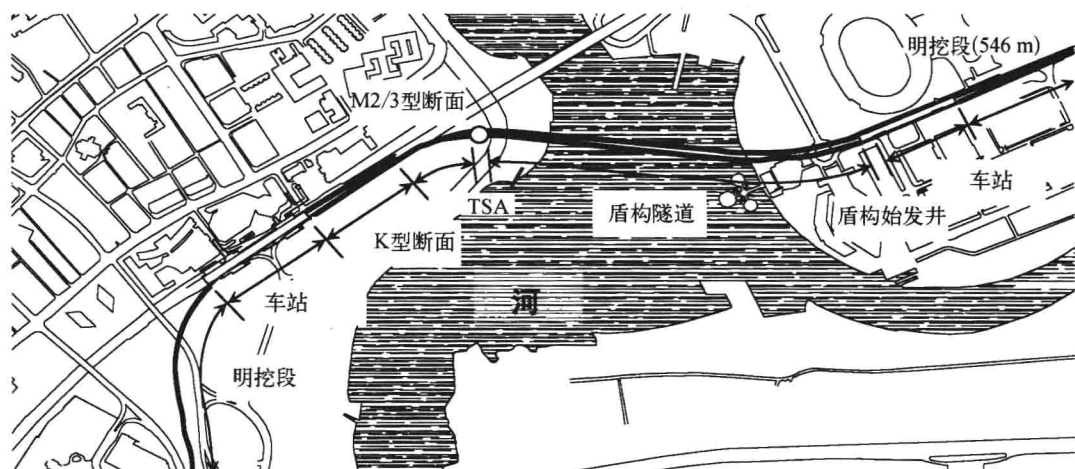
图 1-5 事故标段的总体布置情况

发生事故的基坑支撑结构共分为 3 种类型,即 K 型、M1 型、M2 型及 M3 型。在 2004 年 4 月 20 日发生事故时,在 CCL2 段发生破坏的主要类型为 M2 和 M3 型支撑,其中 28 个 M2 型支撑除有 12 个没有发生破坏,其余全部崩塌,M3 型支撑则无一幸免,全部破坏;K 型断面也曾出现过险情。事故损失非常严重。C824 标段的总体布置如图 1-5 所示;CCL2 支撑结构类型如图 1-6、图 1-7 所示。

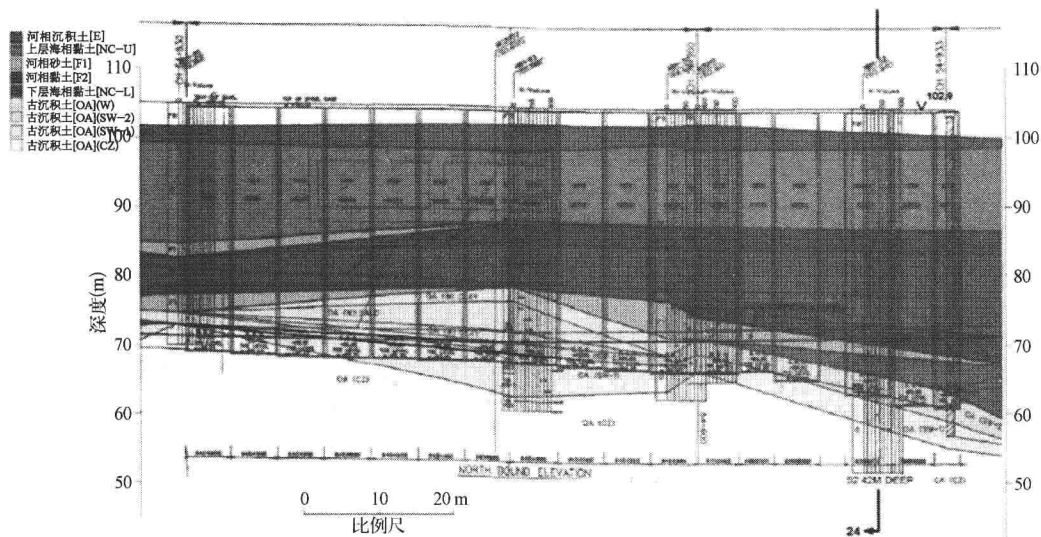
图 1-8 地质剖面图

地面以下的第一层为填土,填土性质较为稳定;填土以下为海相沉积土和河相沉积土,是由软黏土和泥沙冲积而成;在海相沉积土的下方,则形成的主要是古沉积土;地下水位线较低,仅位于地表以下约 2 m。该段地质剖面图如图 1-8 所示。

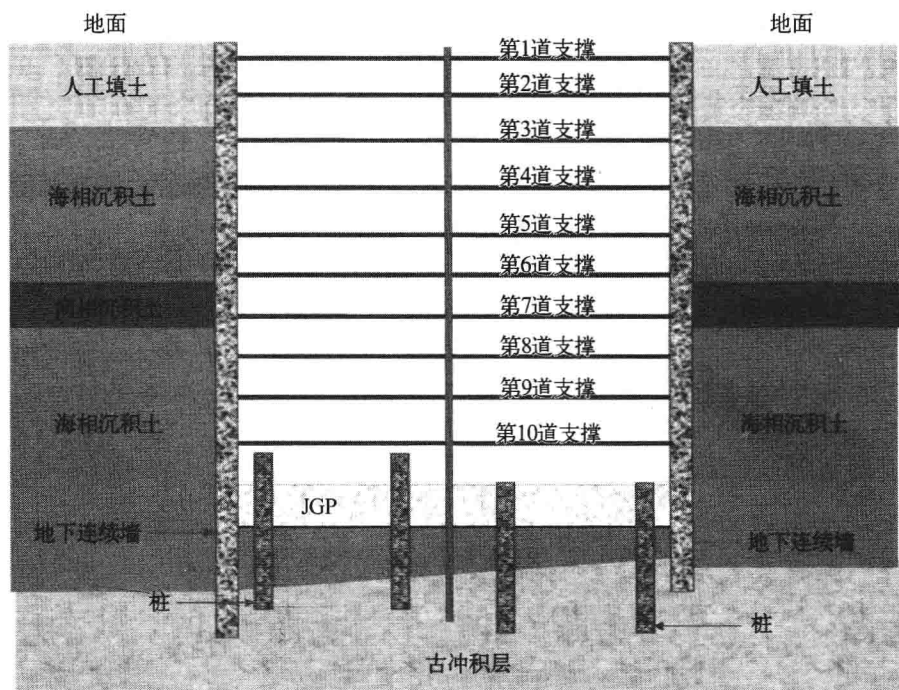
图 1-9 基坑地质剖面图

据详细的勘察资料,某公路附近轨道交通基坑主要土层包括人工填土、河相沉积土、海相沉积土、古沉积土 4 种类型。土层依次为: ① 人工填土层,厚度为 5~10 m;② 海相沉积土层,厚度为 10~15 m;③ 河相沉积土层,厚度为 2~5 m;④ 海相沉积土层,厚度为 15~20 m;⑤ 最底层为古沉积层。基坑地质剖面图如图 1-9 所示。
