# 催化裂化装置 设备维护检修案例

■ 胡安定 主编

## 1. 天津石化催化裂化反应再生系统 设备检修关键问题分析

天津石化 2008 年 9 月 5 日~10 月 20 日催化装置进行了设备大检修工作,其反应再生系统是催化静设备的核心,结构复杂,检修涉及到衬里的检修更换、设备内构件的检修更换等几部分。由于反再系统操作温度高,为 500~720℃,操作介质为以  $\text{Al}_2\text{O}_3$  为构架的催化剂和高温油气,对设备的磨损非常严重。在检修过程中发现多个设备构件存在比较严重的磨损和破坏,现就各设备单元的主要问题进行讨论分析。

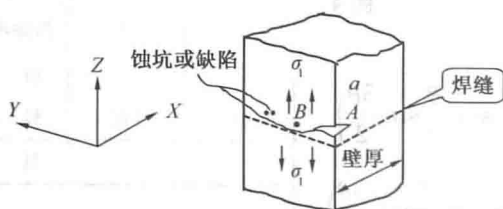
据应力腐蚀理论中的保护膜破坏(阳极溶解)理论, 拉应力  $\sigma_1$  的主要作用是使金属基体蚀坑或缺陷(裂纹源、裂纹核心)边缘产生应力集中, 而应力集中促进了蚀坑或裂纹的生成及扩展。环焊缝及其热影响区附近金属缺陷处所受拉应力大于基体所受拉应力, 故在此附近率先形成大量的蚀坑或裂纹源。对于再生器器壁可用有限宽板单边直裂纹如图 5 表示。

图 5 中 A、B 为裂纹的两个尖端, 均产生应力集中, 裂纹由内壁沿 X 轴(壁厚)方向扩展, 最终裂透; 裂纹沿 Y 轴扩展, 最终与相邻裂纹源断续连接, 这样两条 Y 方向扩展的裂纹形似一条, 最终造成了环焊缝纵裂纹数量少而长度长的特点。

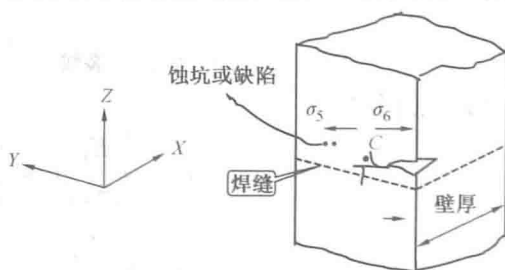
环焊缝纵裂纹沿 Y 方向扩展, 经金相组织照片观察其扩展途径包括沿晶扩展, 即沿晶界扩展; 大量晶粒的晶界角并不与 Y 向平行, 这样在环焊缝纵裂纹沿 Y 方向扩展过程中, 在纵裂纹主体上形成许多沿 Z 向细小分枝。以下分析细小分枝边缘的应力状态如图 6 表示。

图 6 中 C 为纵裂纹 Y 向扩展过程中的横向细小分枝, C 点尖端金属受周向薄膜应力  $\sigma_\theta$ , 则
